**COMMUNE DE VALLANGOUJARD (95)
EGLISE SAINT-MARTIN (MHC)**

ETUDE DE DIAGNOSTIC ARCHITECTURAL

Mars 2020

Claire GUIORGADZÉ, architecte du patrimoine
114, rue de Charenton, 75012 PARIS – tel 01 46 28 14 53 – 06 79 88 31 01
claire.guiorg@architectes.org

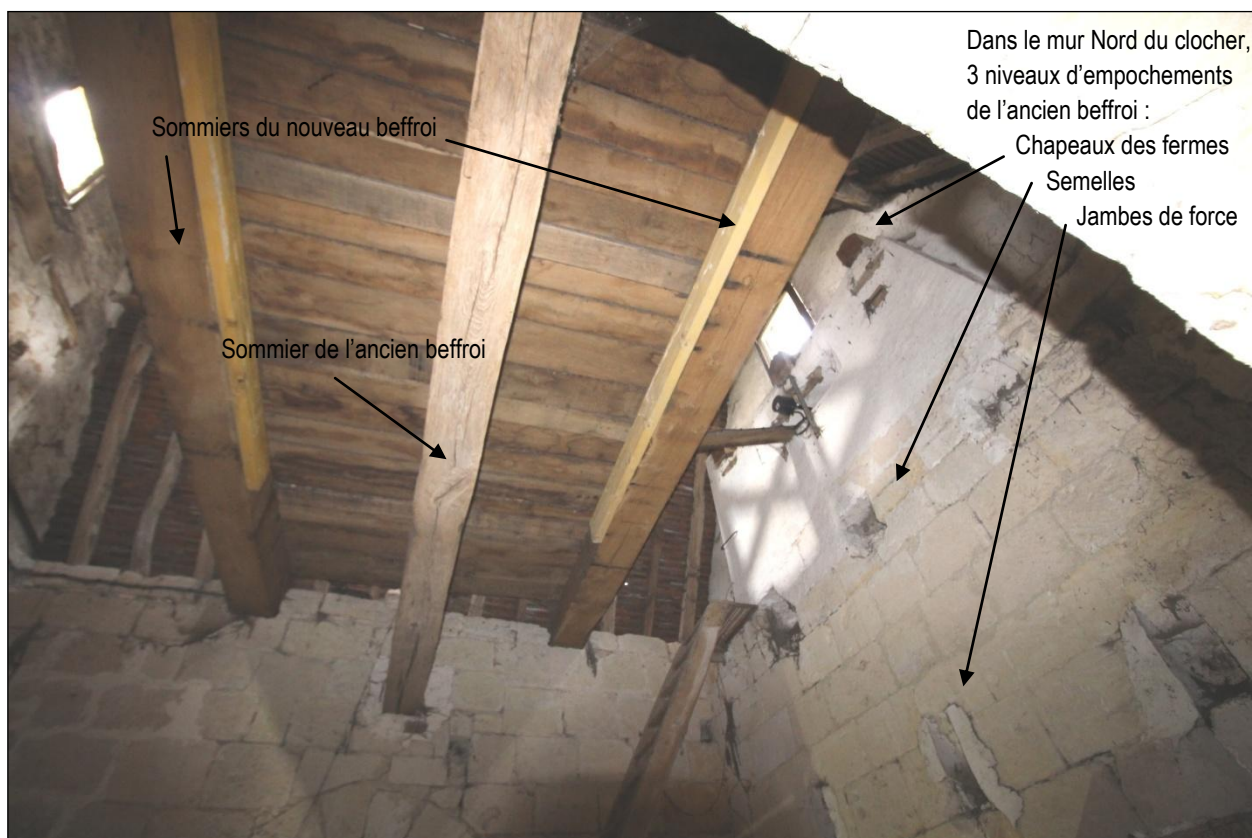
Etat actuel, après remplacement du beffroi. Les empochements de l'ancien beffroi restent visibles, à 3 niveaux : chapeaux, sommiers et jambes de force. Photo CG 2018.

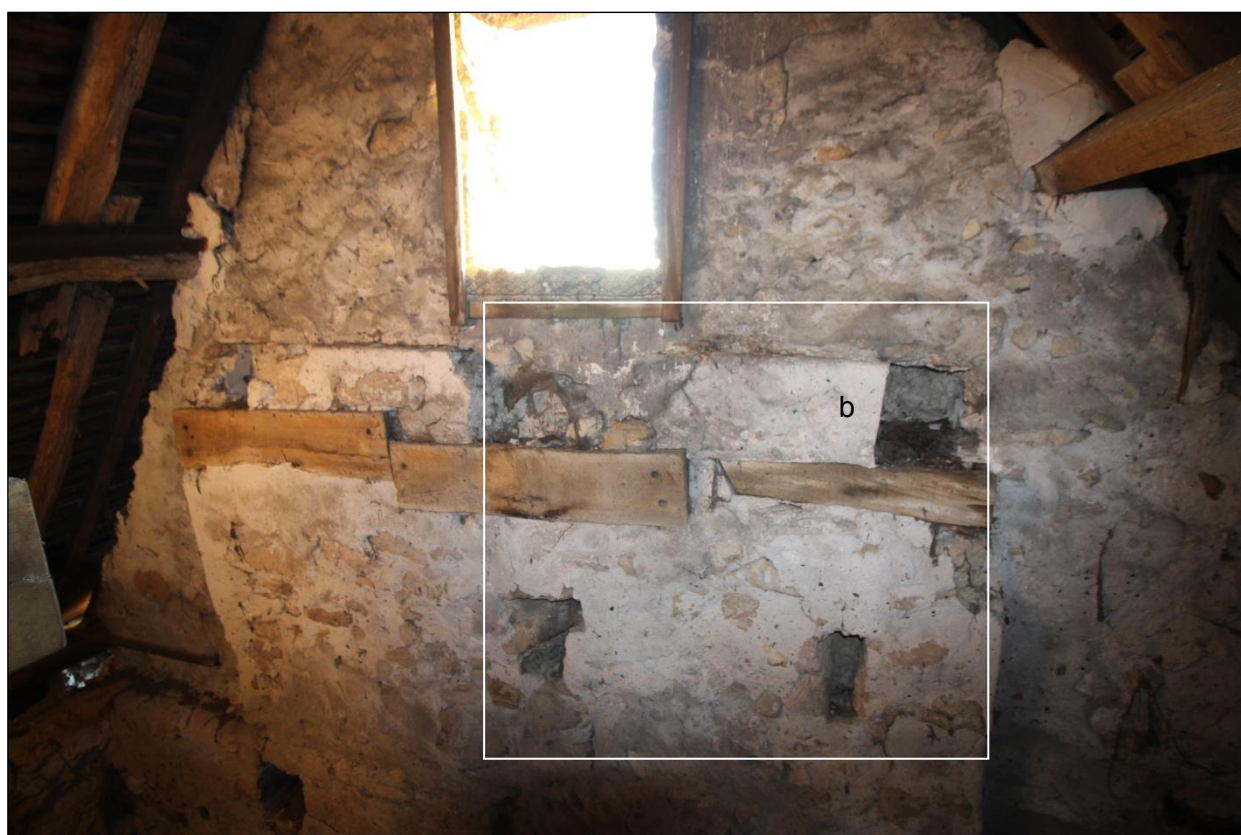
Mur Sud, en 2018: les empochements des chapeaux des fermes (b) autour de la cloche. Au-dessous, des empochements décalés : probablement pour des renforts obliques rapportés sur les fermes de part et d'autre de la cloche. Photo CG.

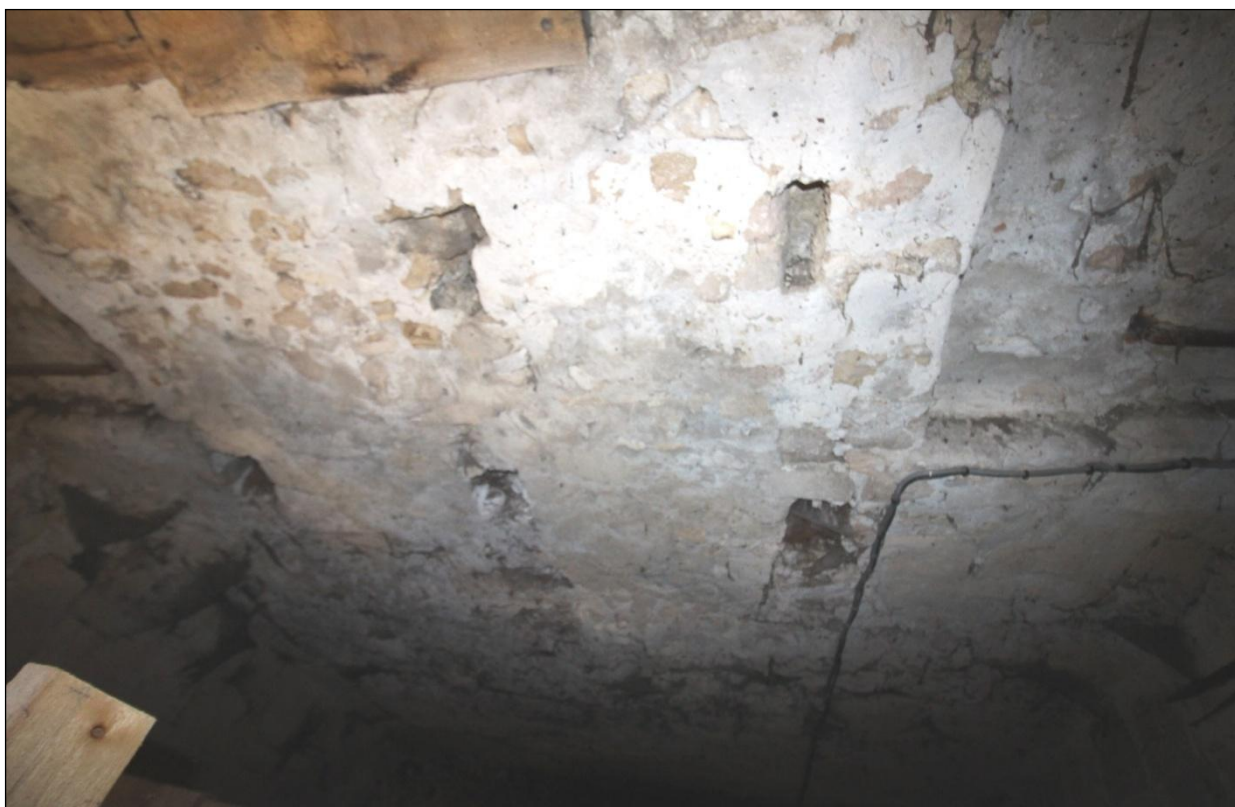
Mur Sud, en 2018 : les empochements des semelles du beffroi et de leurs jambes de force

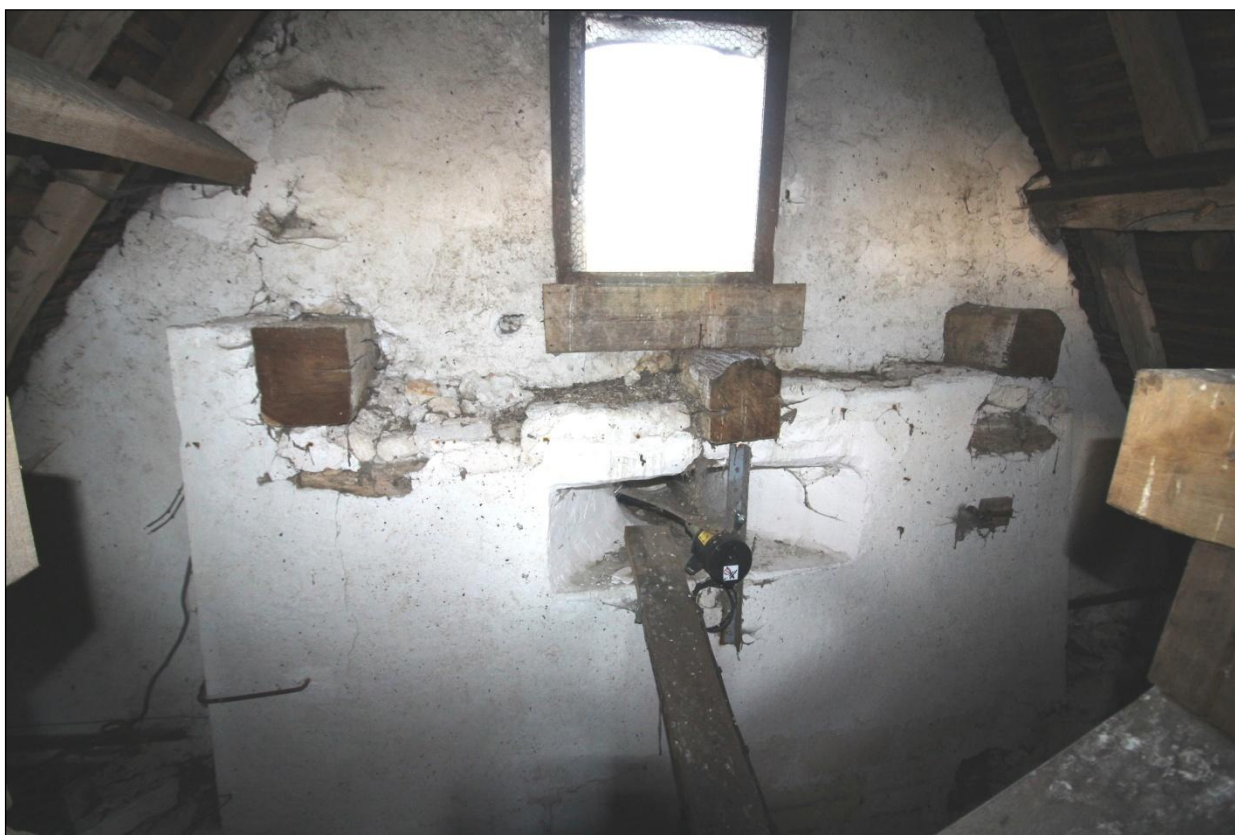
*Mur-pignon Nord, en 2018. Les abouts sciés des chapeaux des fermes de l'ancien beffroi.
Au centre du pignon, les fermes prenaient appui sur une partie de mur deux fois plus épaisse. Idem côté Sud.
Ces abouts côté Nord n'étaient pas pourris.*

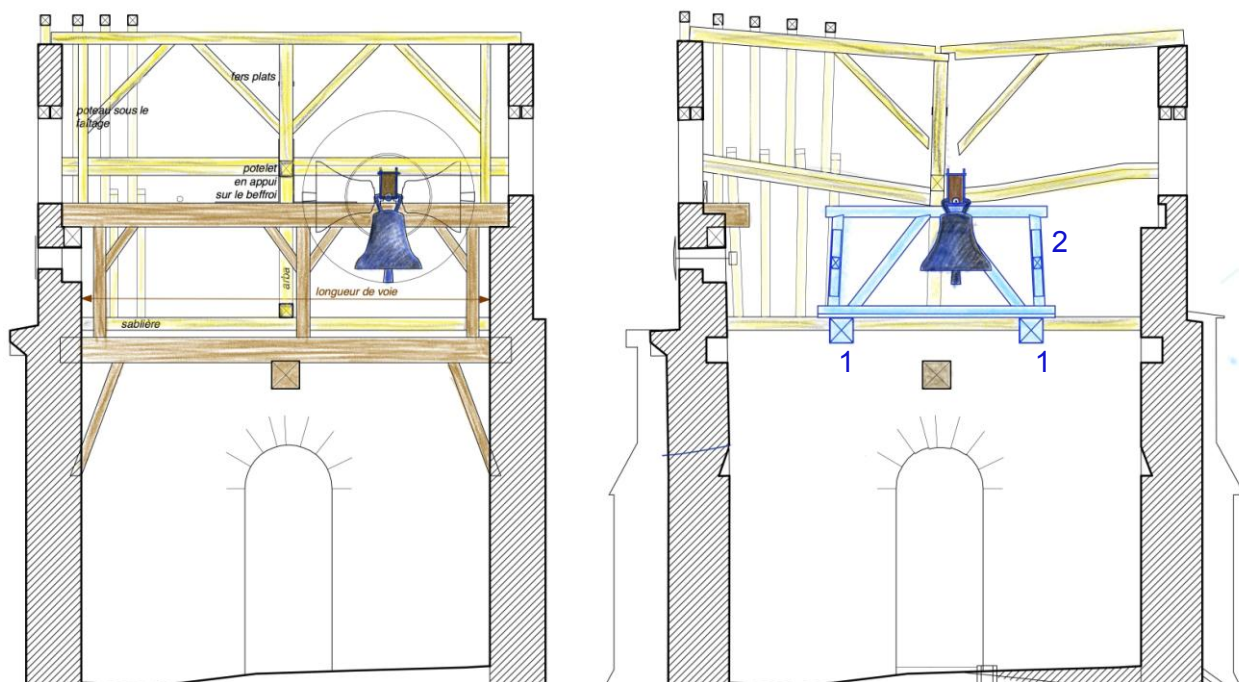
Coupe Nord-Sud : à gauche, état antérieur restitué / à droite l'état actuel, relevé en 2018.
 En bleu le beffroi neuf positionné par la Sté Bodet en 2004. La charpente déformée.
 Coupes CG 2018.

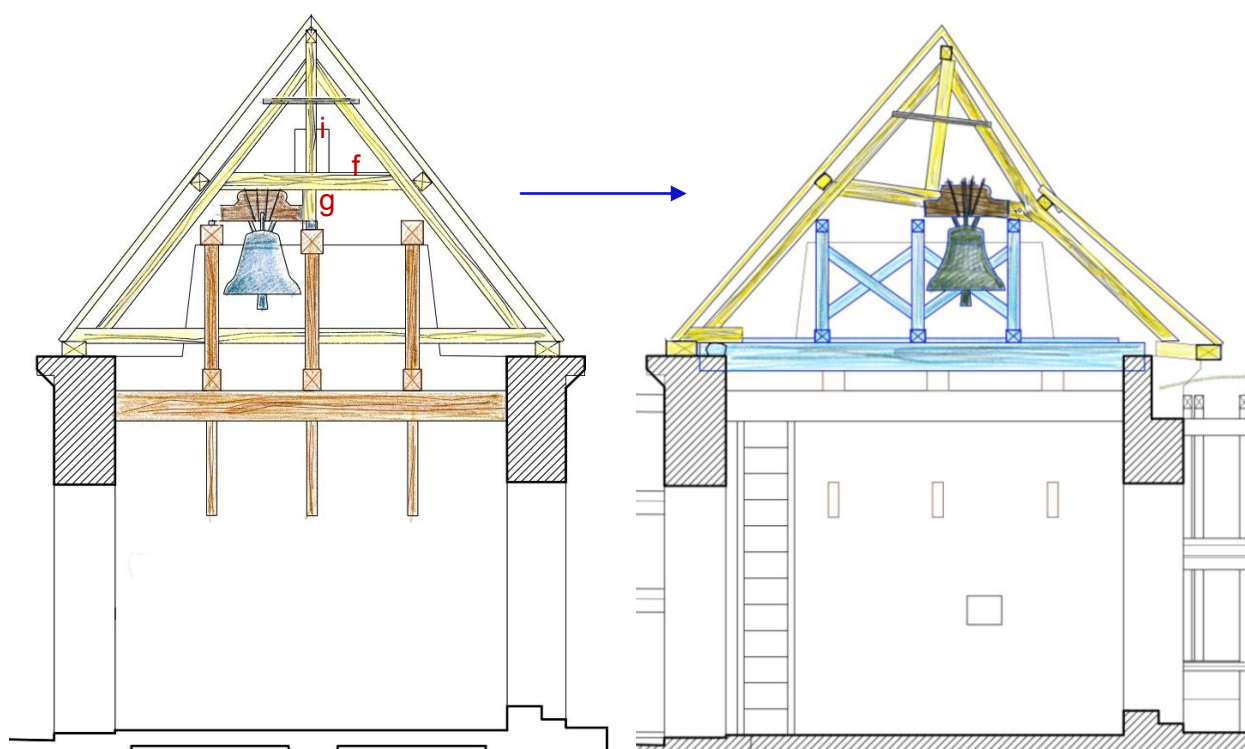
Coupe Ouest-Est : à gauche, état antérieur restitué / à droite l'état actuel, relevé en 2018.
 En bleu le beffroi neuf positionné par la Sté Bodet en 2004. La charpente déformée, la corniche Est déposée.
 Coupes CG 2018.

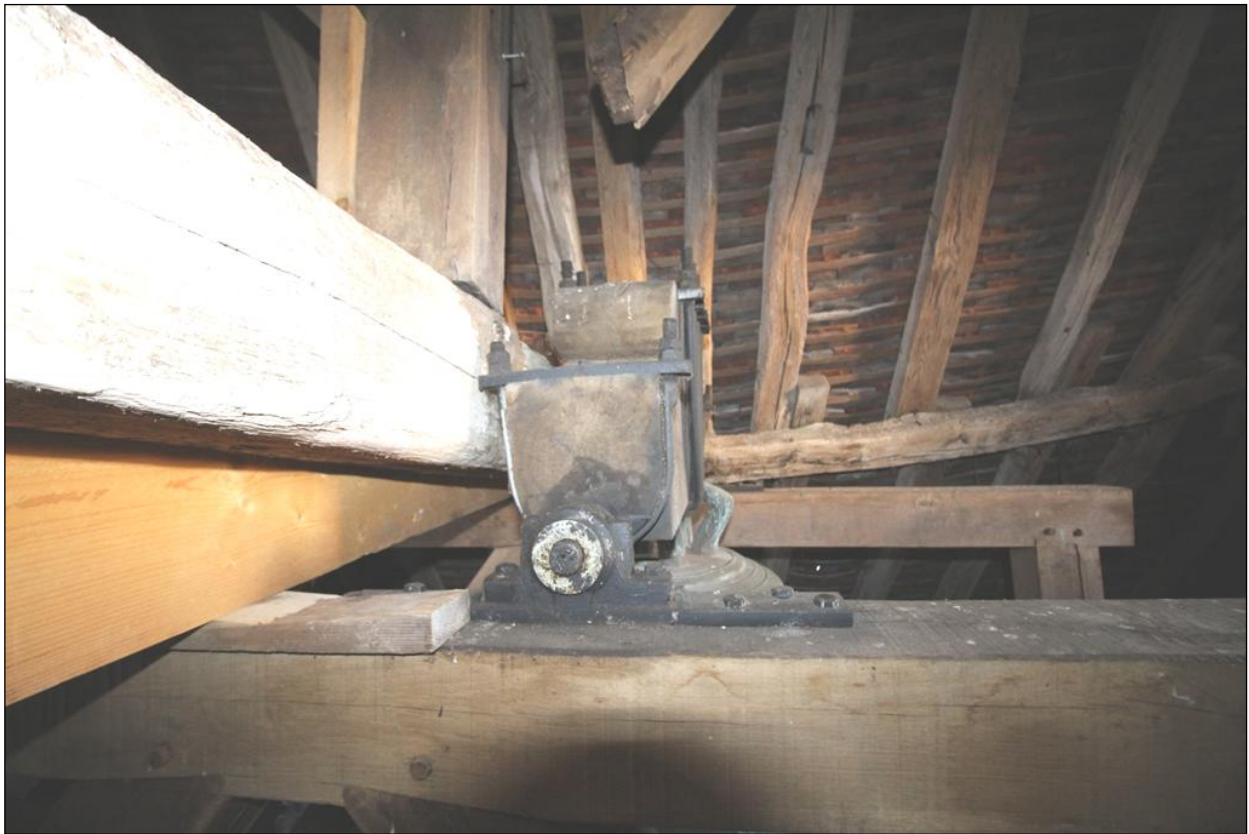
Le mouton positionné en 2004 contre la ferme centrale du toit. Photo CG 2018.

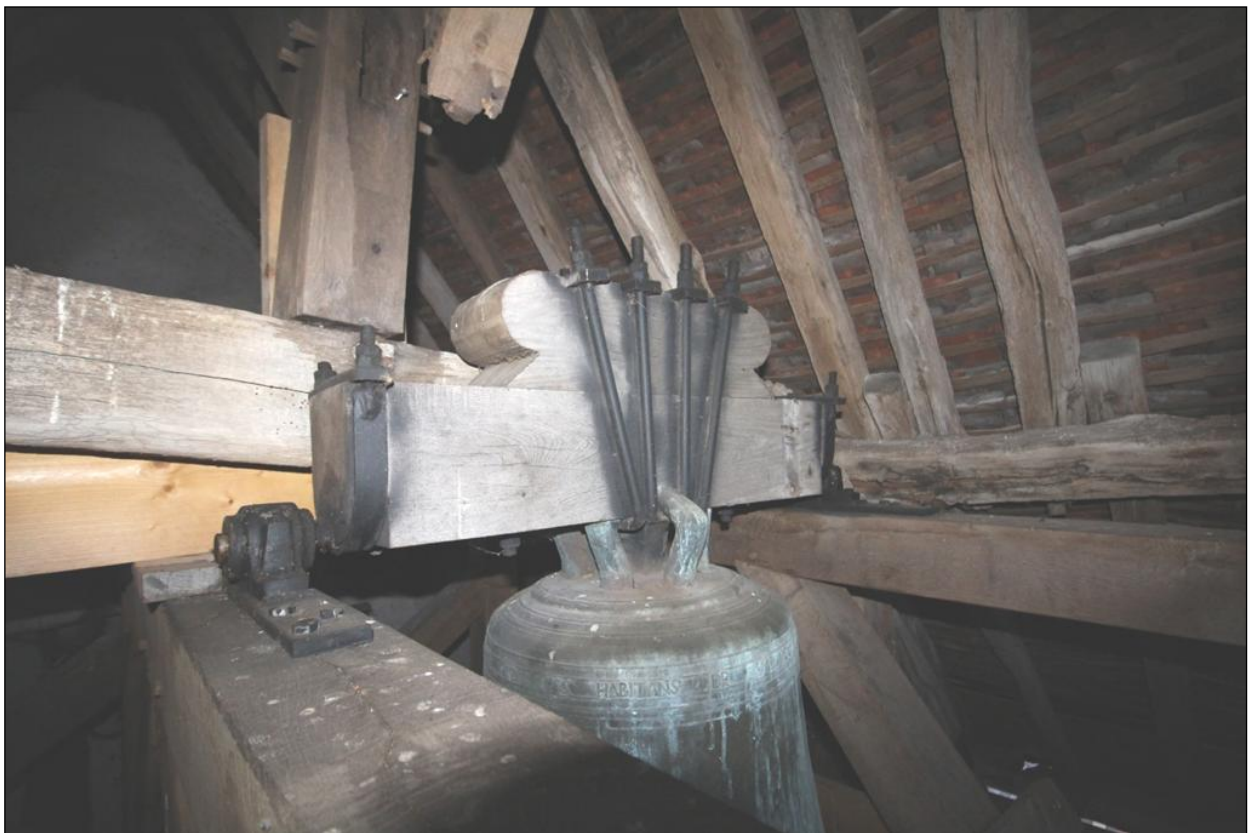
Effondrement du versant. Photo CG 2018.

Privés de l'entrait principal formant la base du triangle, les deux arbalétriers de la ferme centrale se sont écartés en pied, avec pour corollaire l'affaissement du faitage. Les deux liens de contreventement entre poinçon et faitage se sont arrachés (photos ci-contre). L'arbalétrier Est s'est affaissé, entraînant le versant, qui s'est creusé en son milieu. A un point maximum de flexion, l'arbalétrier a fini par se casser au niveau de l'assemblage à tenon-mortaise avec l'entrait retroussé ; la panne intermédiaire a cédé au même endroit. La panne sablière s'est déportée vers l'extérieur de près de 70 cm au total. La corniche à modillons a été poussée au vide, entraînant avec elle les blocs des trois assises en-dessous, formant le parement extérieur. Le mur s'est ouvert « en portefeuille », le parement intérieur, aussi en pierre de taille, restant à sa place. Des blocs du parement extérieur ont basculé sur le faitage du chœur (photos pages 85 à 89, coupes page 79) ³¹.

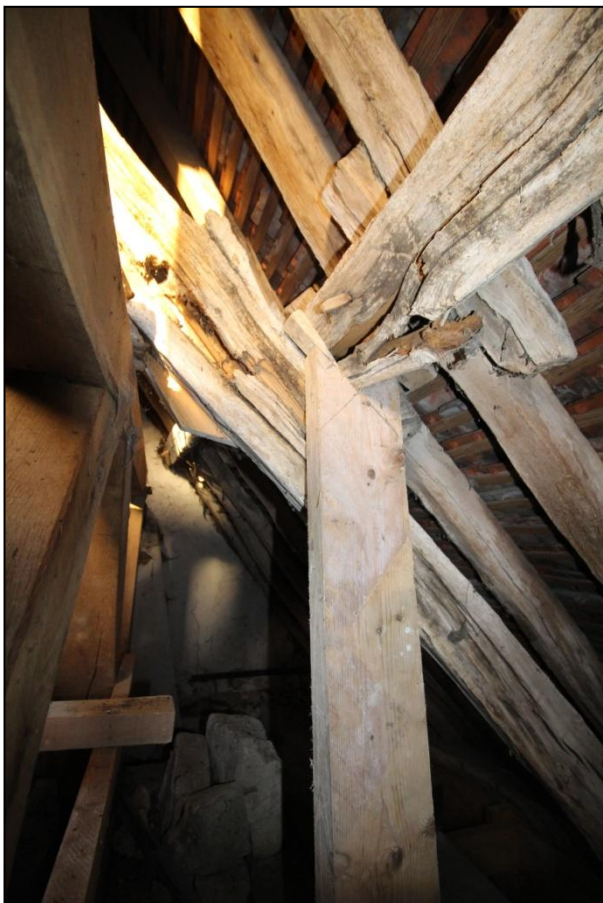
Arbalétrier cassé, panne intermédiaire cassée. Lien arraché.

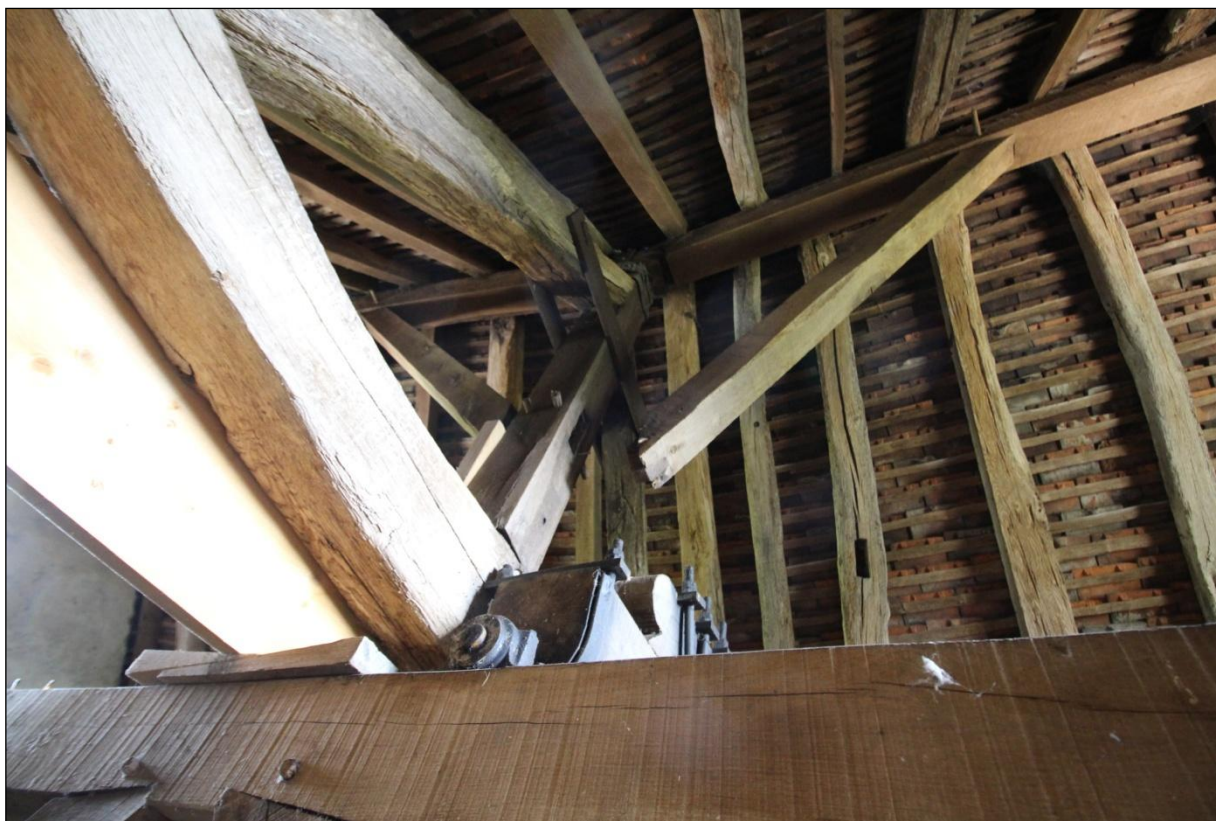
Charpente du toit disloquée. Lien entre faitage et poinçon arraché.

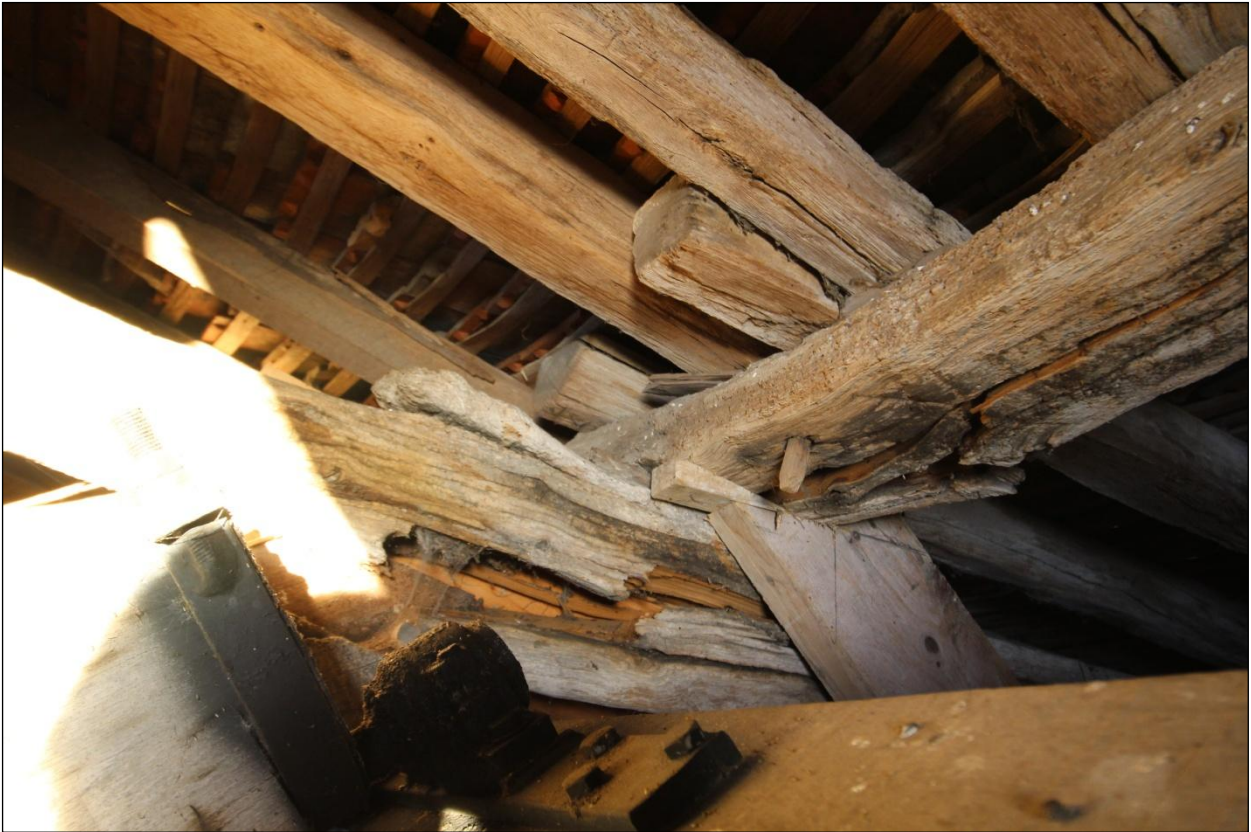
Détail de l'arbalétrier et de la panne cassée

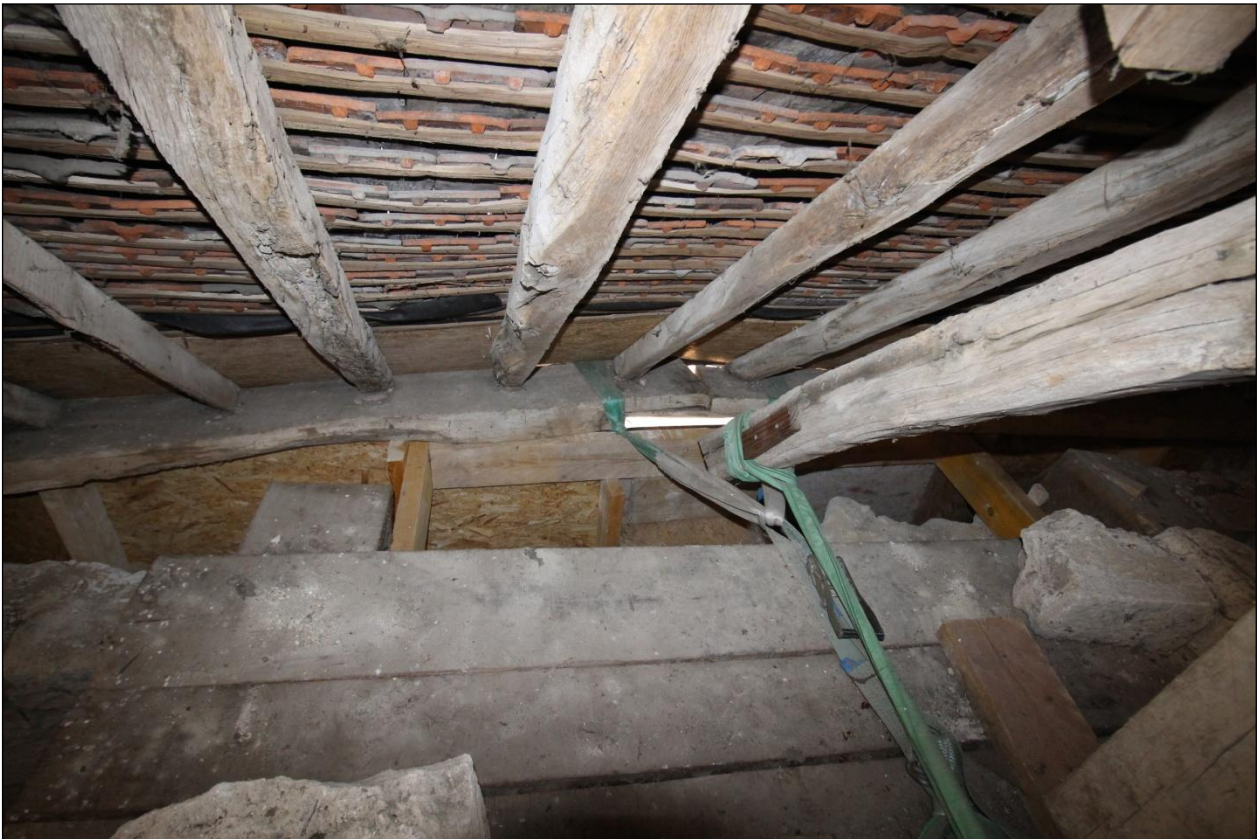
En l'absence d'entrait bas, la sablière – en deux parties assemblées - s'est déportée vers l'extérieur de près de 70 cm, poussant la corniche en pierre et le haut du parement extérieur avec. Photo CG 2018.

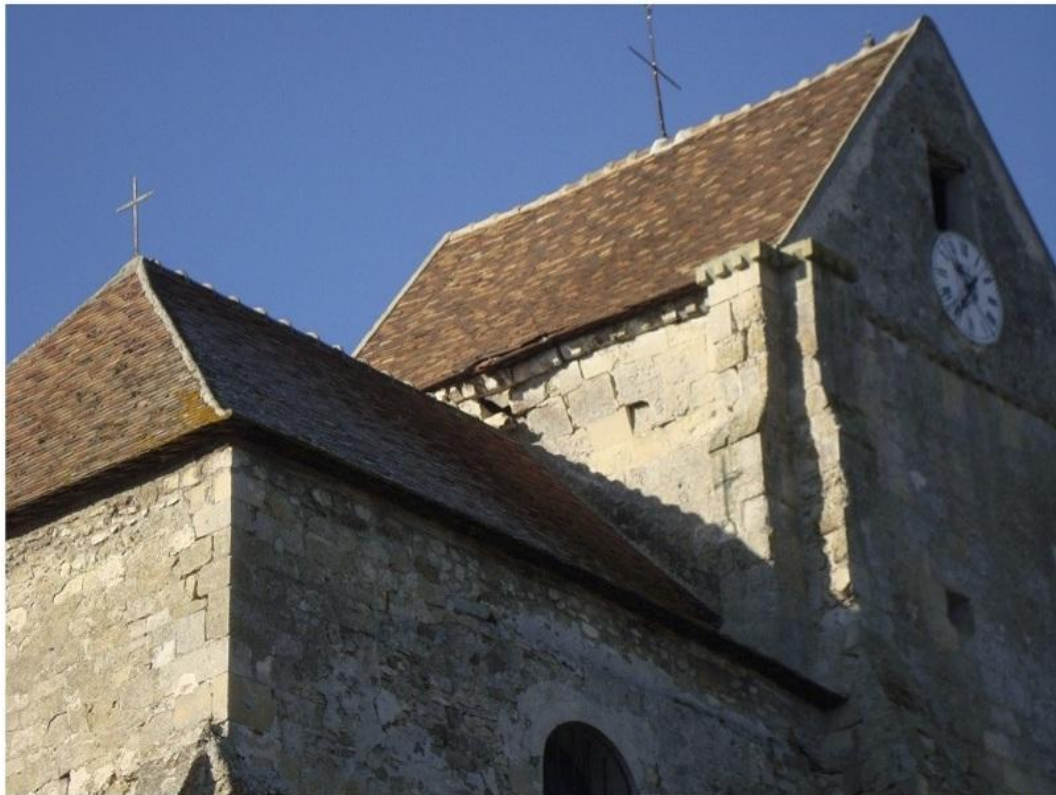
Angle Nord-Est

Sur le versant Est du clocher, les premiers rangs de tuiles ont glissé

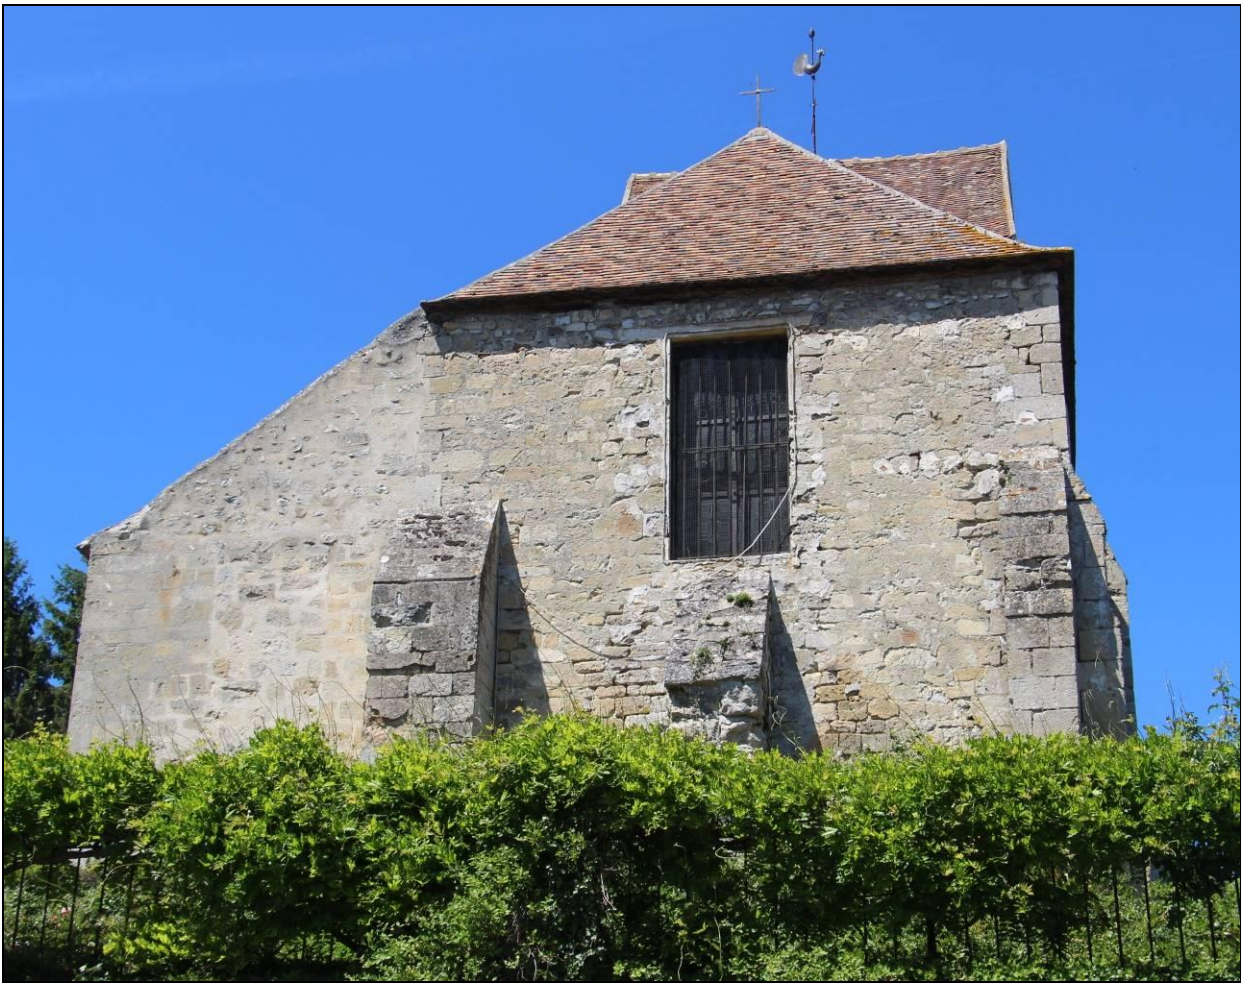
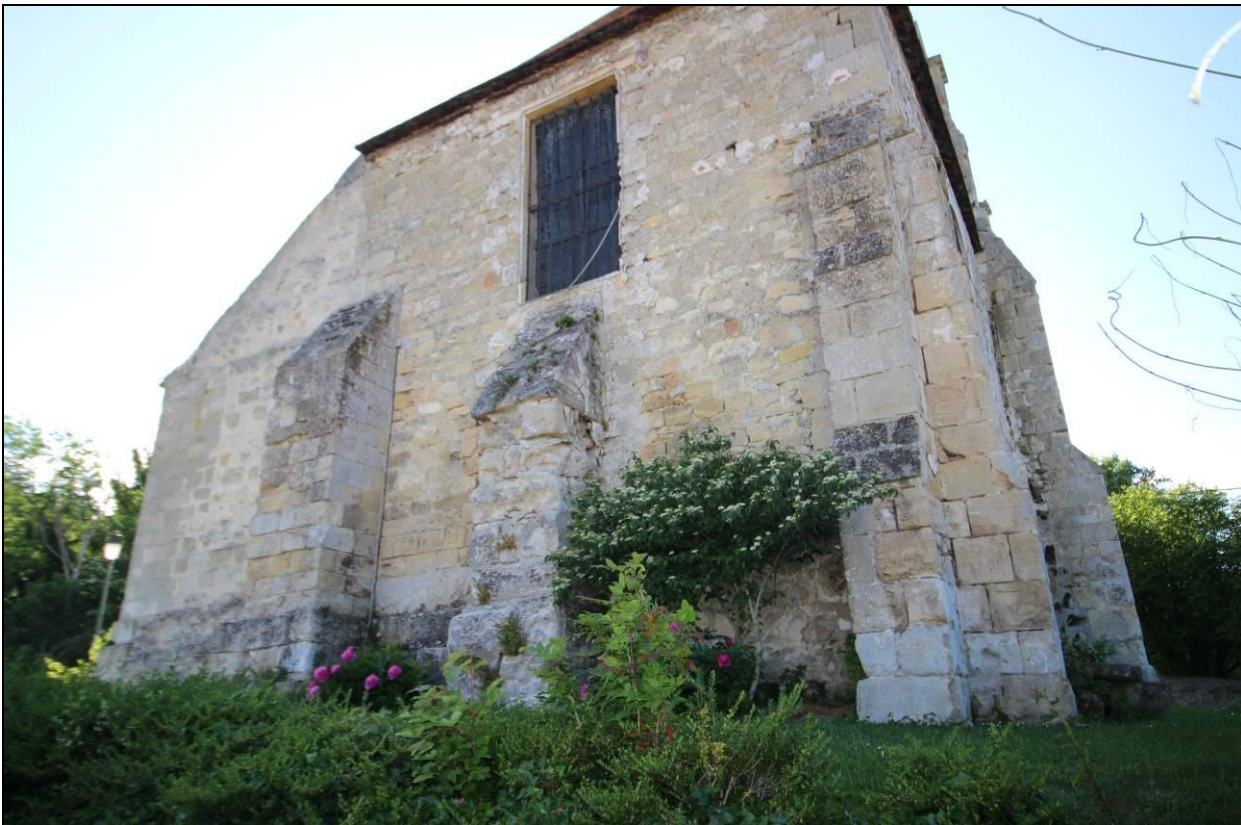
Façade Est, chœur et sacristie.

Sur l'ensemble de la façade du chœur, en maçonnerie de moellons, les joints sont très usés ou inexistant.

Des vestiges d'un vieil enduit au plâtre sont présents par endroits. L'encadrement de la fenêtre d'axe du chœur, en maçonnerie de moellons enduite au plâtre, est dégradé, ainsi que le linteau en bois, encore partiellement enduit au plâtre.

A l'angle Sud-Est de l'édifice, on remarque des libages dénudés témoignant de l'abaissement du niveau de sol, et un tassement déjà ancien de l'angle qui s'est traduit par des fissurations diagonales visibles à l'intérieur de la sacristie. Au stade de l'avant-projet, une surveillance du mouvement de dévers et un sondage de reconnaissance de fondations permettront de déterminer s'il y a lieu de conforter l'angle de la sacristie.

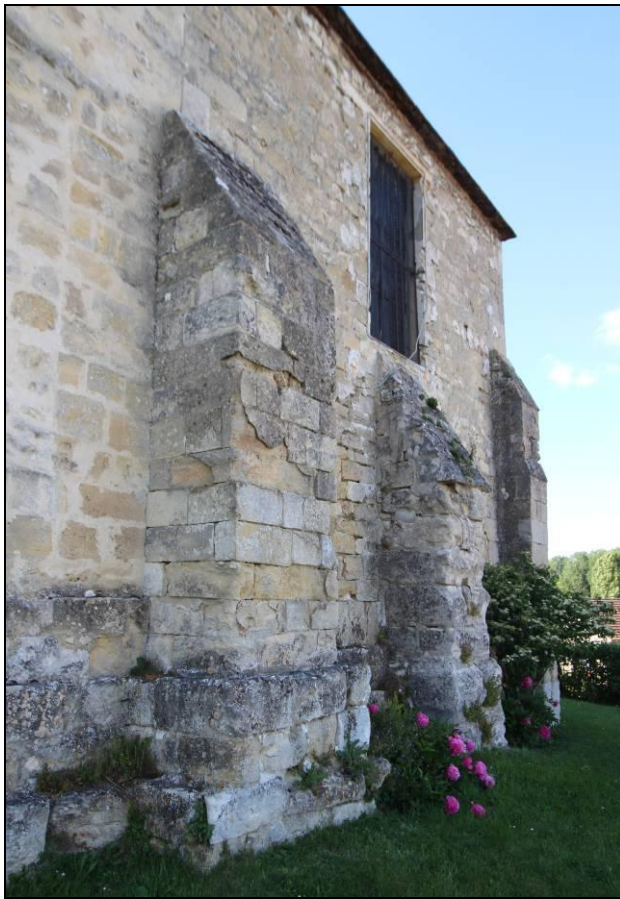
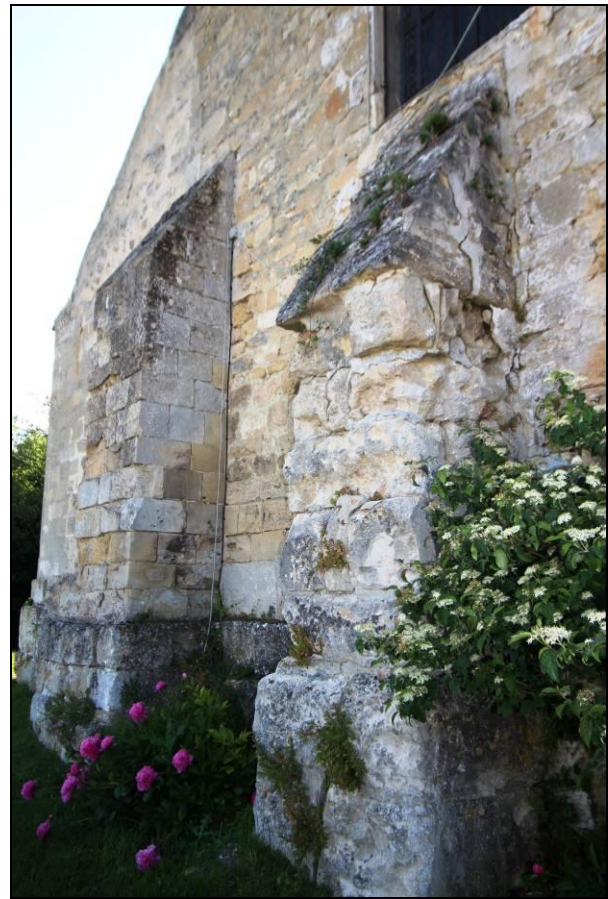
Sur contreforts du chevet : les blocs sont très abîmés, un cubage important de pierres est à prévoir en remplacement.

- Sur contrefort du milieu : les blocs de pierre ont complètement fondu.
- Sur contrefort de gauche : de nombreux blocs ont perdu leur parement.
- Les deux contreforts de l'angle Nord-Est ont aussi plusieurs assises très dégradées.

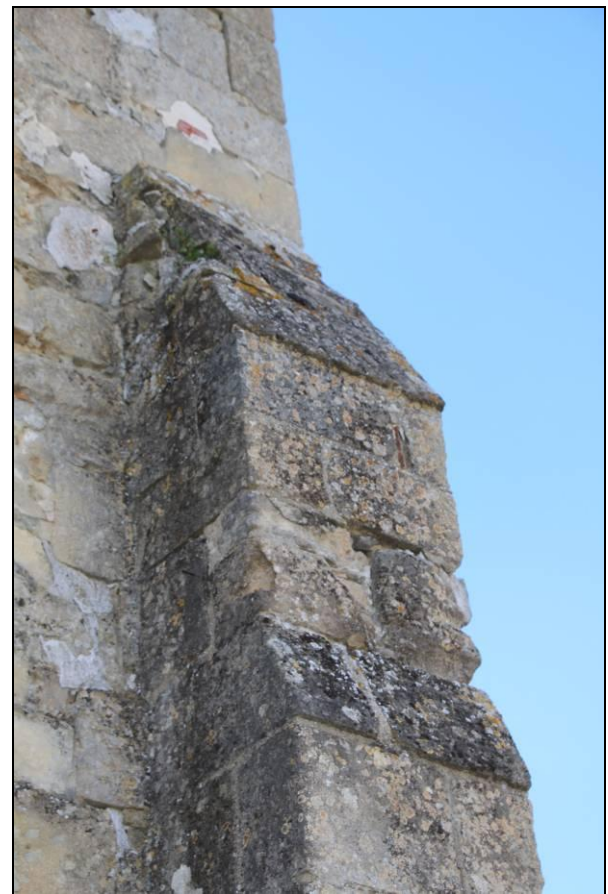
Détail du contrefort de droite, à l'angle Nord-Est de l'édifice.

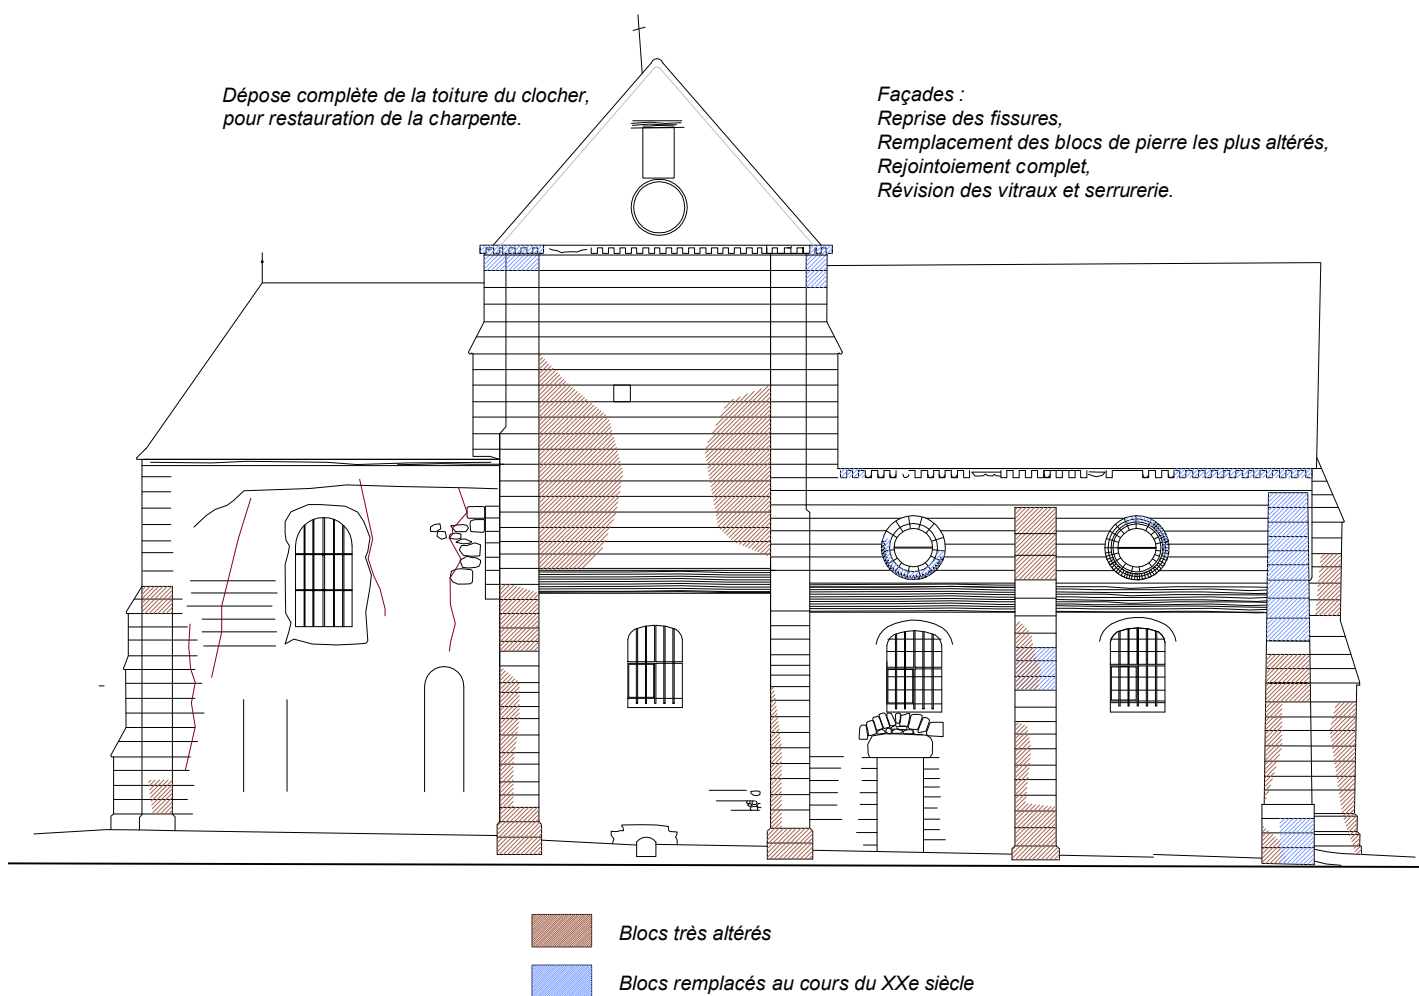
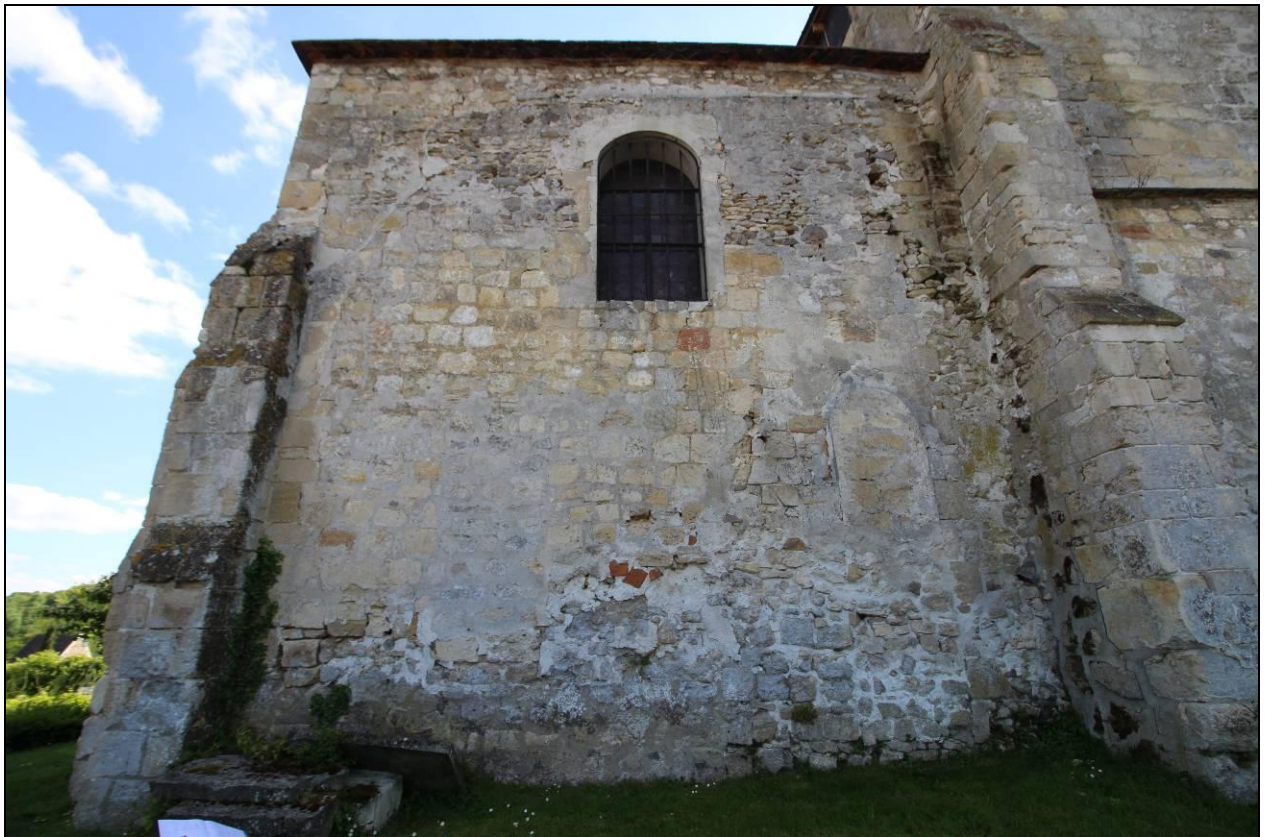
- Maçonnerie de moellons : joints très altérés, à 100% en partie basse.
- Nombreux raccords et joints au ciment.
- Fissures verticales et diagonales.
- Encadrement de la fenêtre en plâtre, arc en plâtre sur linteau bois.

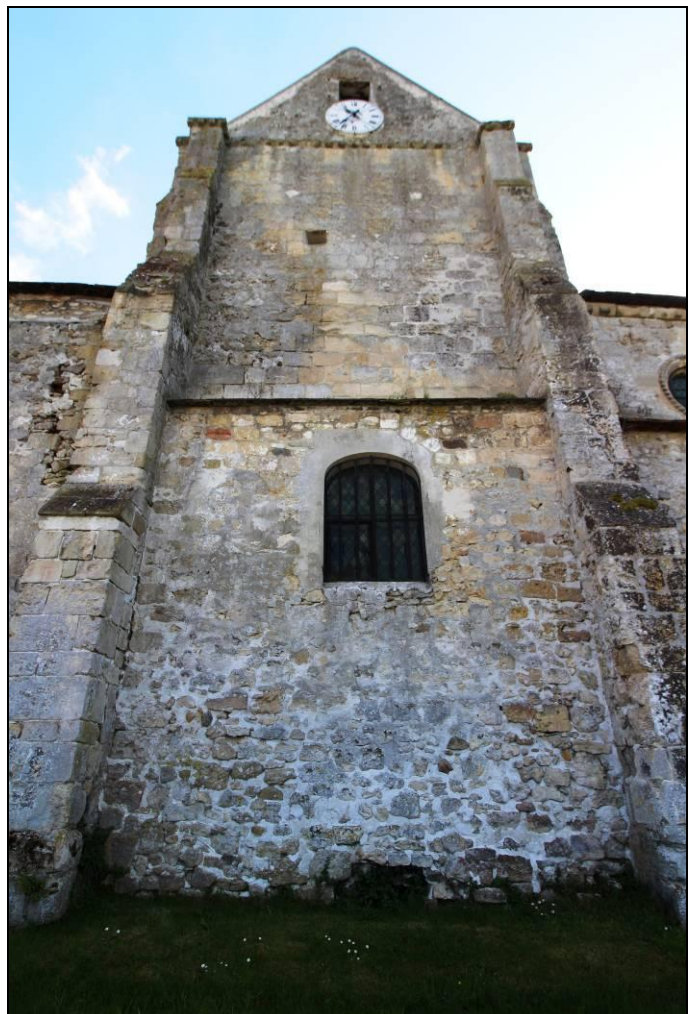
- Le pignon triangulaire au-dessus de la corniche à modillons est fait de moellons tout venant est peu épais et assez fragile, à rejointoyer entièrement.

- Sur les contreforts en pierre de taille : des blocs très altérés, des parties en ciment à purger.

Il paraît souhaitable de conserver les blocs anciens même usés, en les protégeant par une couverture en plomb, pour ralentir leur altération par l'exposition aux intempéries.

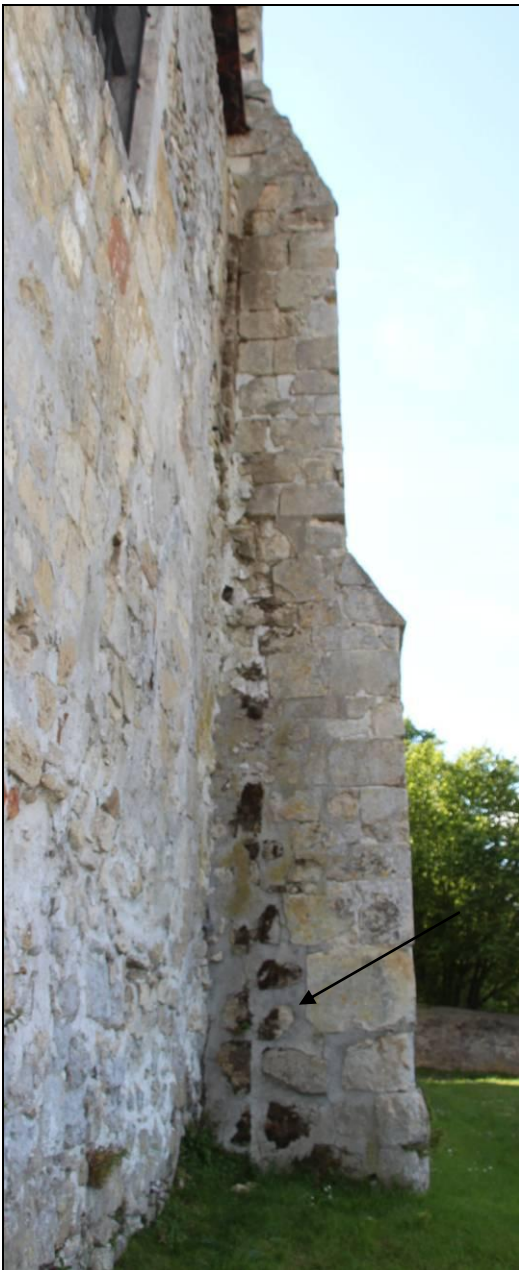
Dans l'angle du contrefort entre chœur et clocher, ciment à purger.

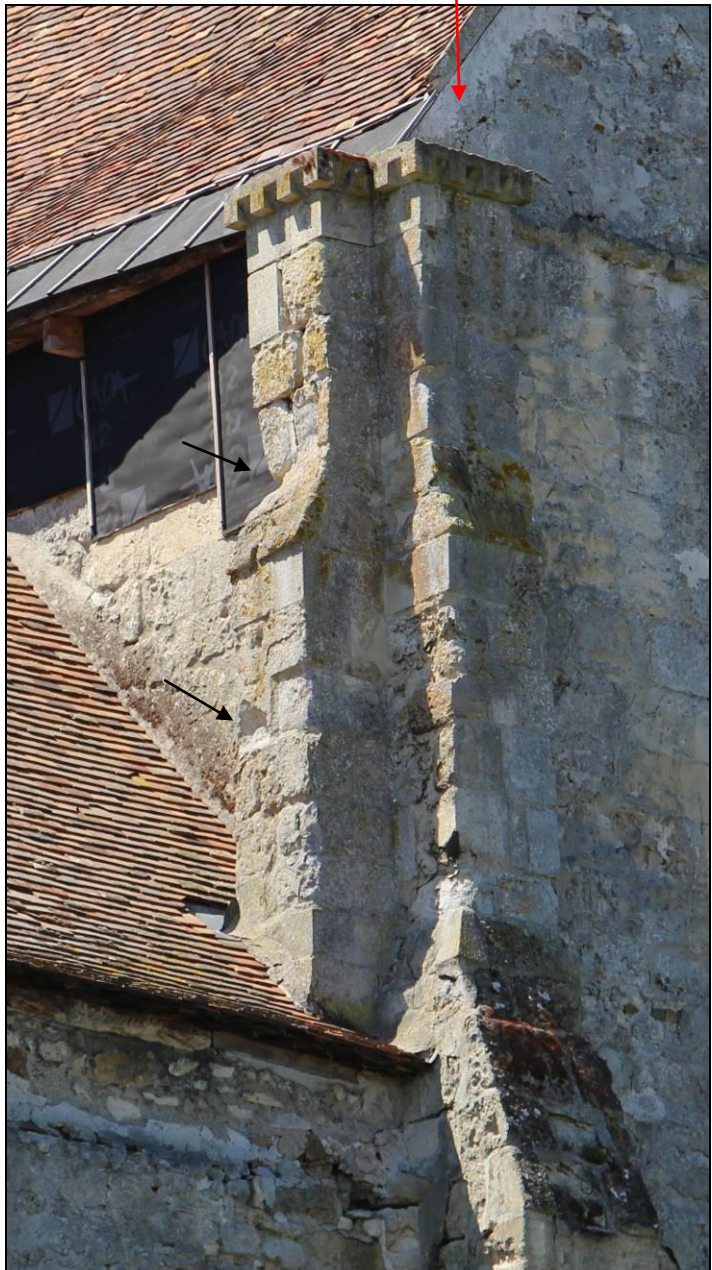
Blocs altérés sur contreforts Nord-Est du clocher. Blocs récents sur les assises les plus hautes et sur corniche.
