**COMMUNE DE VALLANGOUJARD (95)
EGLISE SAINT-MARTIN (MHC)**

ETUDE DE DIAGNOSTIC ARCHITECTURAL

Mars 2020

Claire GUIORGADZÉ, architecte du patrimoine
114, rue de Charenton, 75012 PARIS – tel 01 46 28 14 53 – 06 79 88 31 01
claire.guiorg@architectes.org

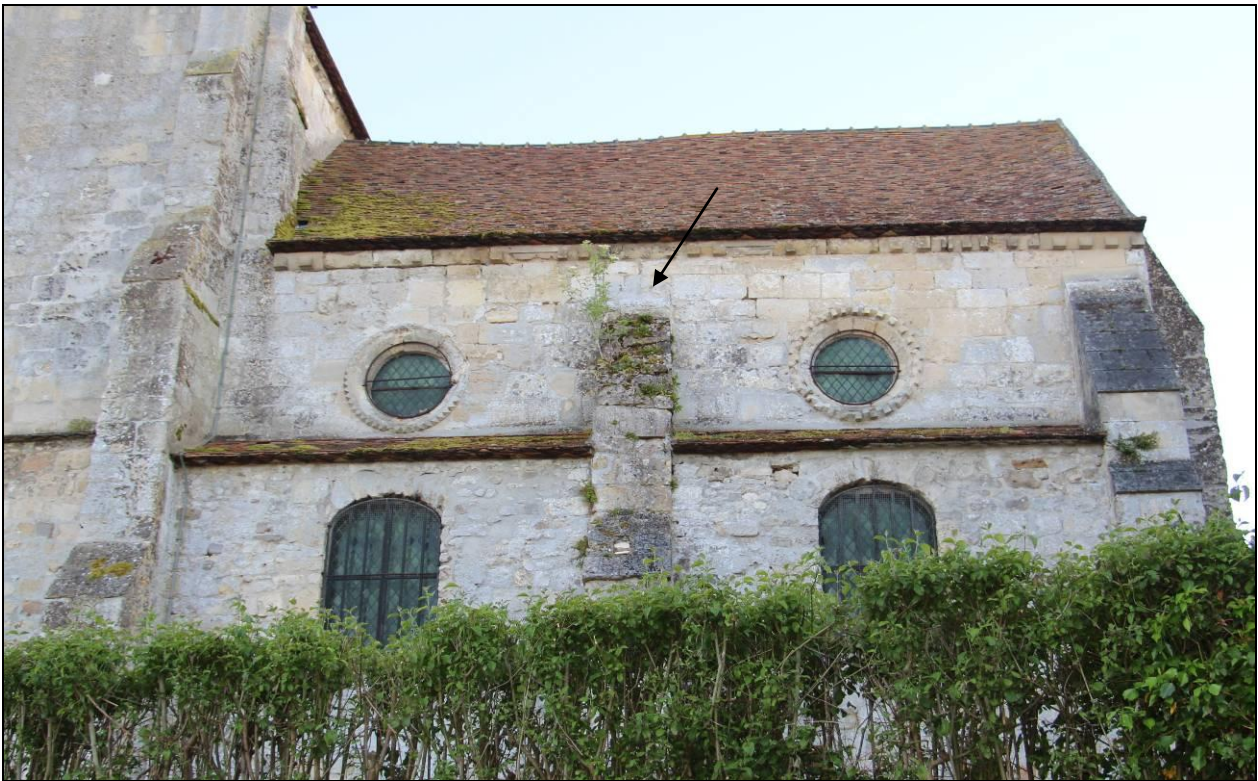
Le contrefort à droite : la tête a été rebâtie au XXe siècle.

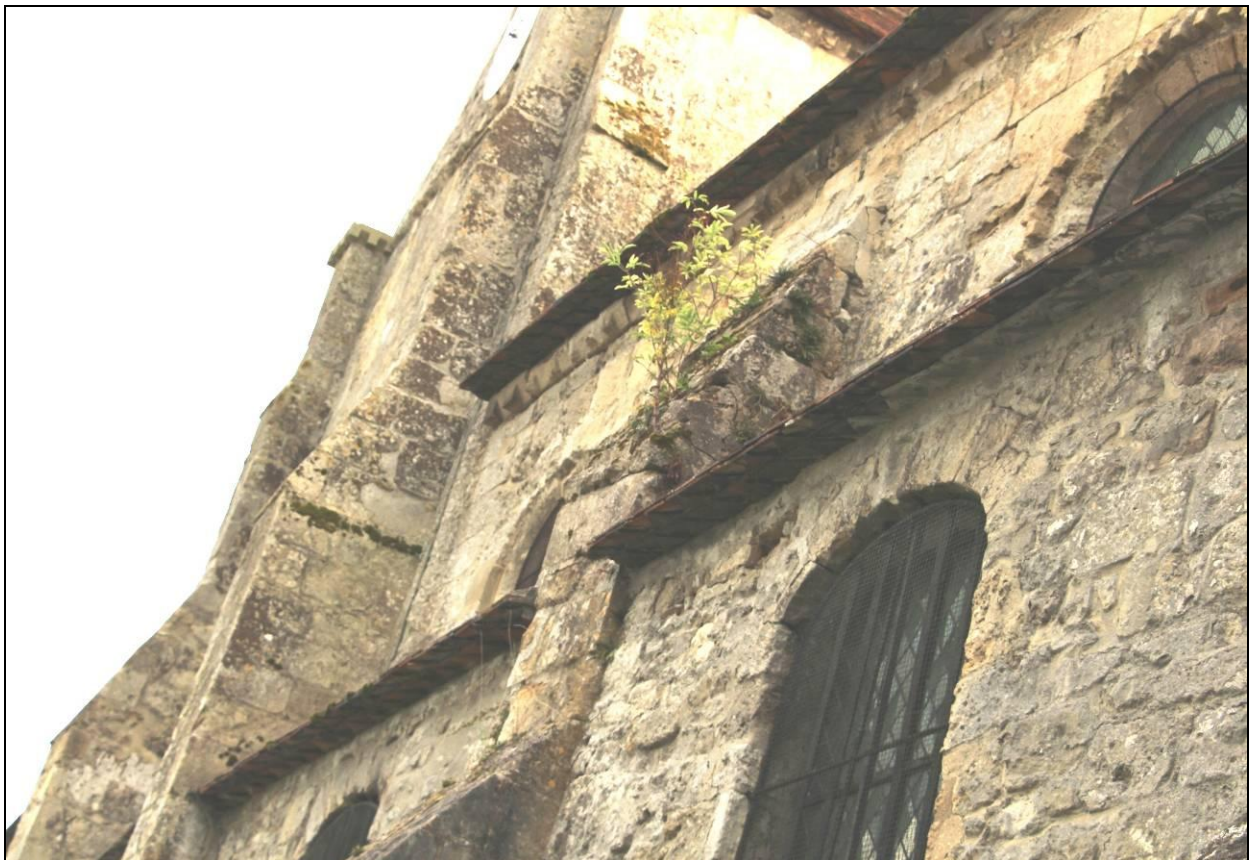
La tête du contrefort Ouest a été rebâtie en pierre de taille au cours du XXe siècle, celle du contrefort du milieu, entre travées 2 et 3, est ragrée au ciment et très dégradée, la végétation s'y développe.

Le contrefort du milieu a un glacis en pierre de taille est très altéré, l'humidité pénètre dans les maçonneries et dégrade les parements des voûtes. La végétation se développe dans les joints..

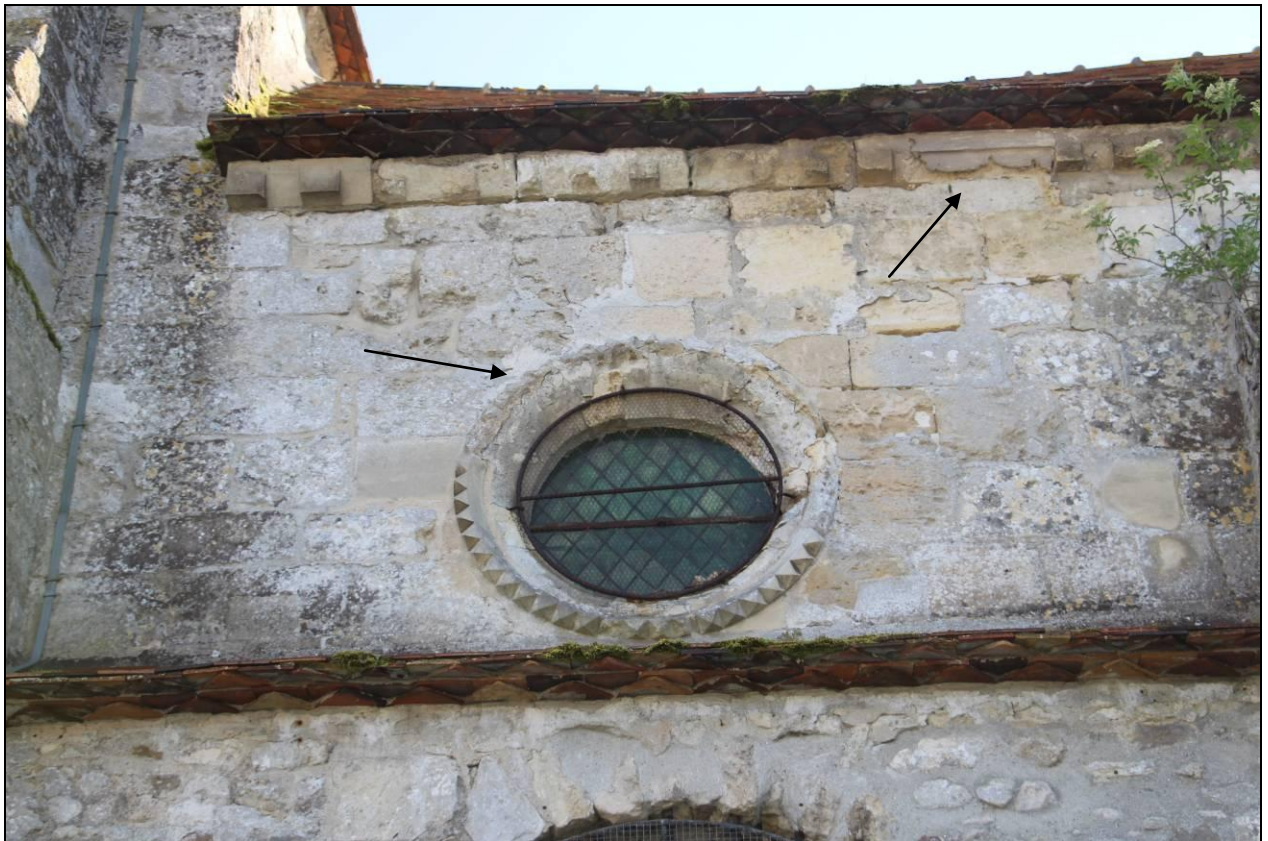
Travée 2, attenante au clocher. Sur corniche et encadrement de l'oculus : des blocs anciens très usés, des blocs remplacés en pierre de St Maximin au cours du XXe siècle, et des parties ragrées au mortier.

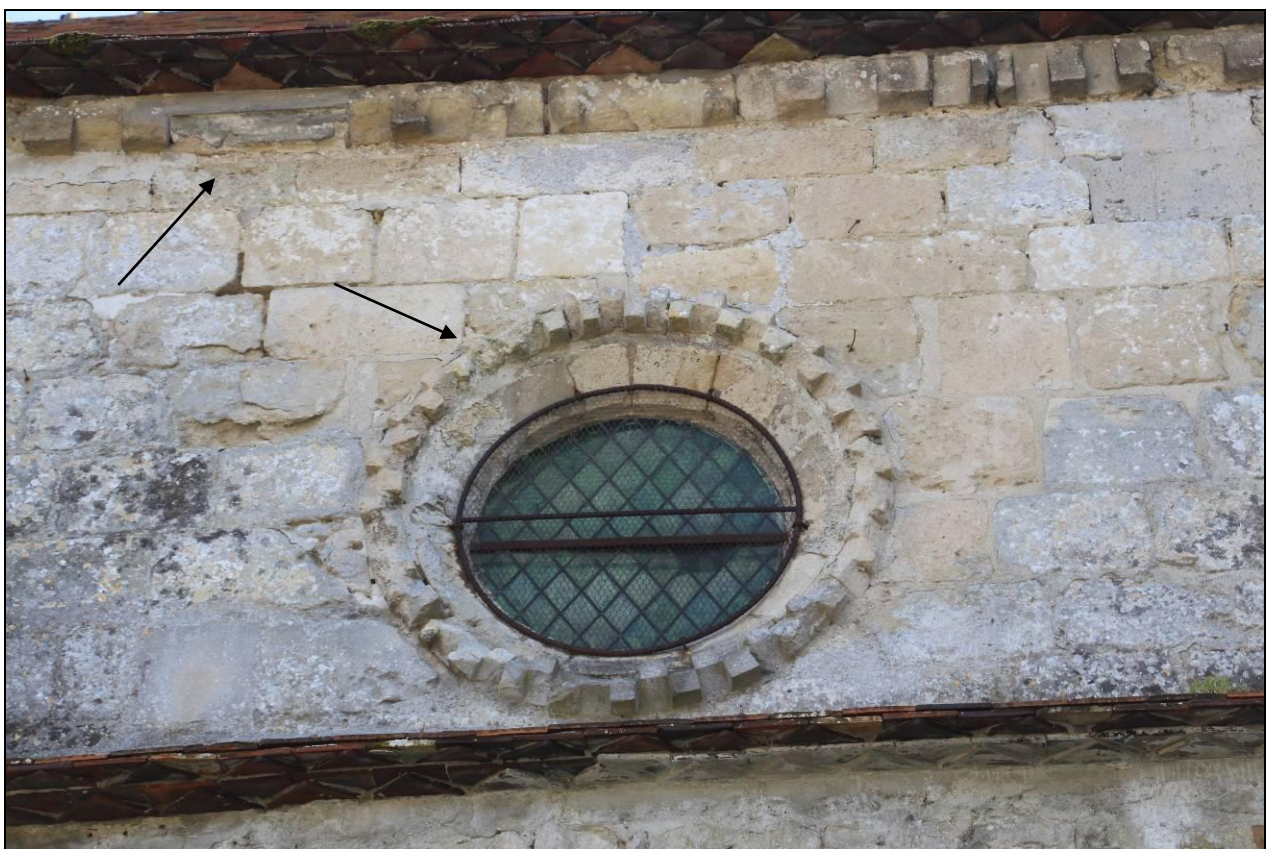
Travée 3 : idem.

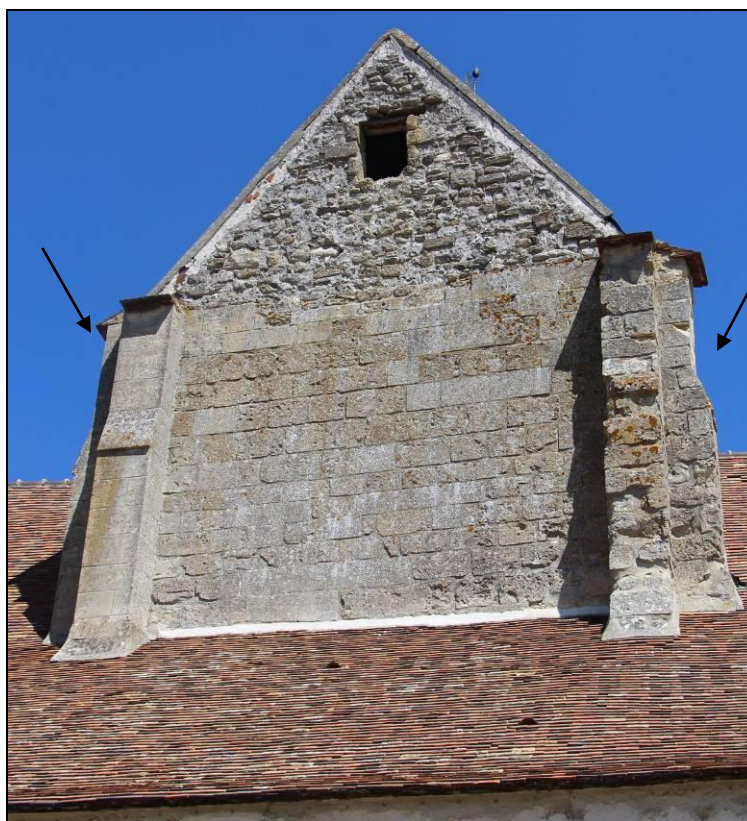
Face Sud du clocher

- La corniche à modillons, conservée sur les autres faces du clocher, n'existe plus sur la face Sud du clocher. L'assise en pierre de taille la plus haute est incomplète au milieu et reçoit directement la maçonnerie de moellons du pignon. Sur la face Est du clocher, la corniche a été déposée en novembre 2017 sur la face Est, à la suite du dévers du mur provoqué par le mouvement de la charpente.

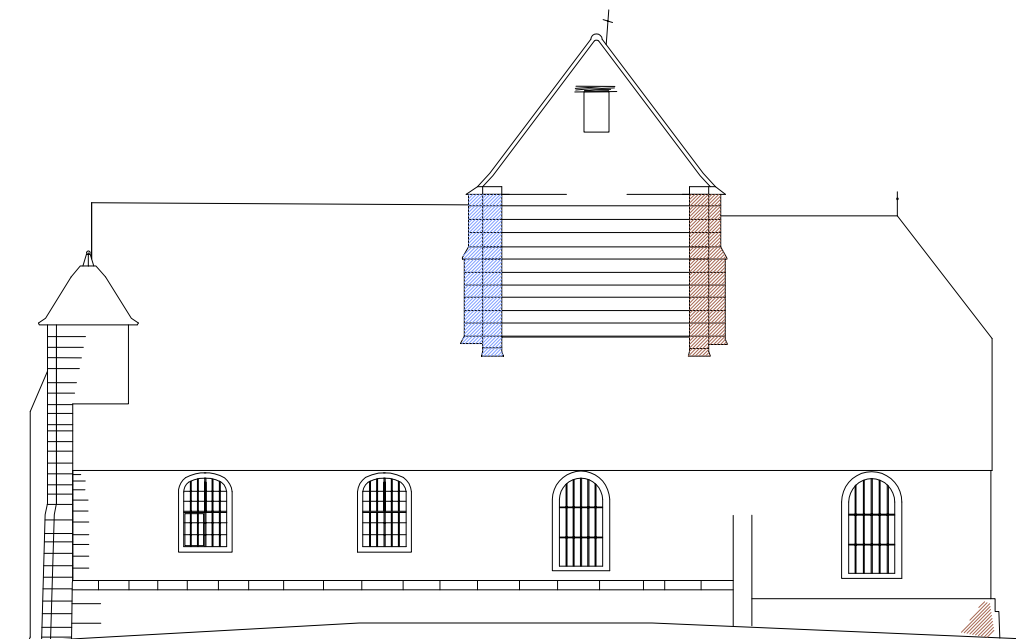
▪ *Face Sud de la sacristie*

Le niveau de sol a été abaissé. On remarque un léger affaissement de l'angle Sud-Est de l'édifice, qui a entraîné des fissurations : un réseau de fissures verticales et diagonales que l'on retrouve à l'intérieur. Une fissure traverse notamment la baie.

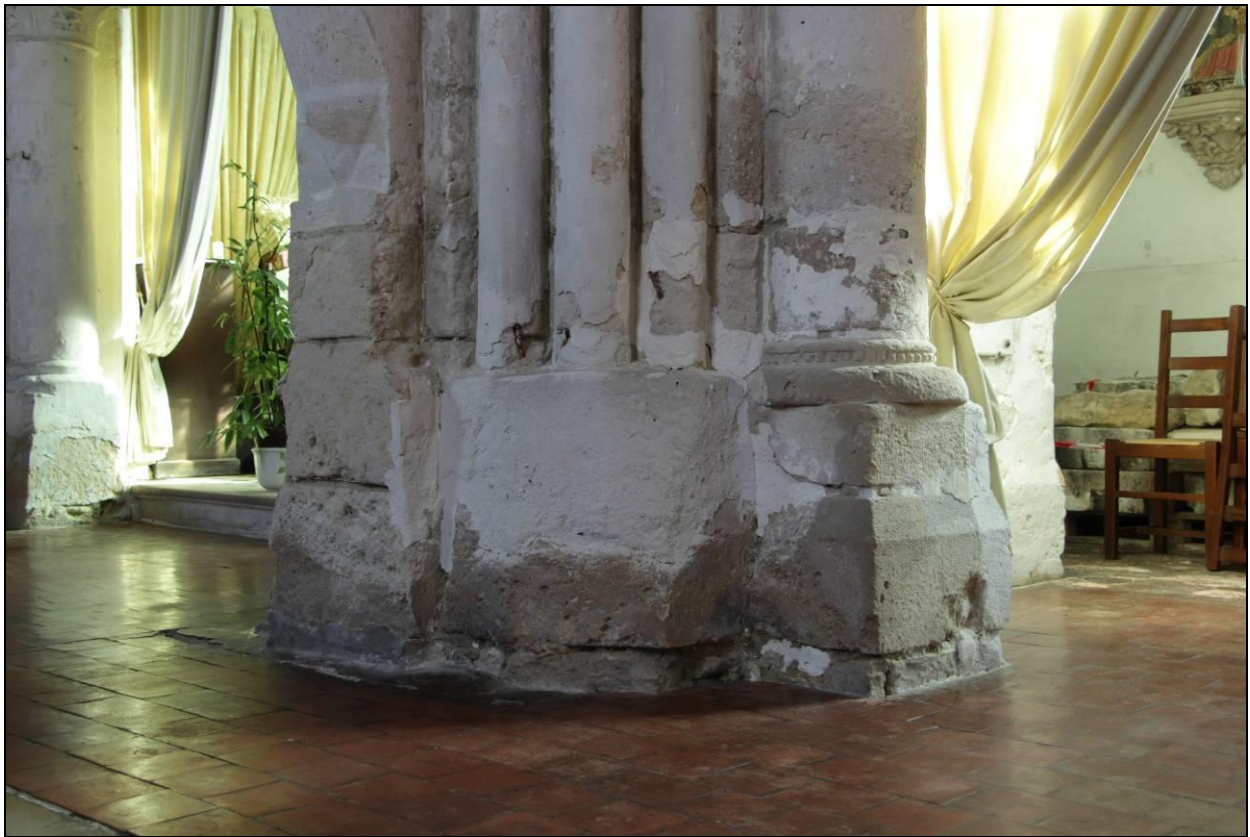
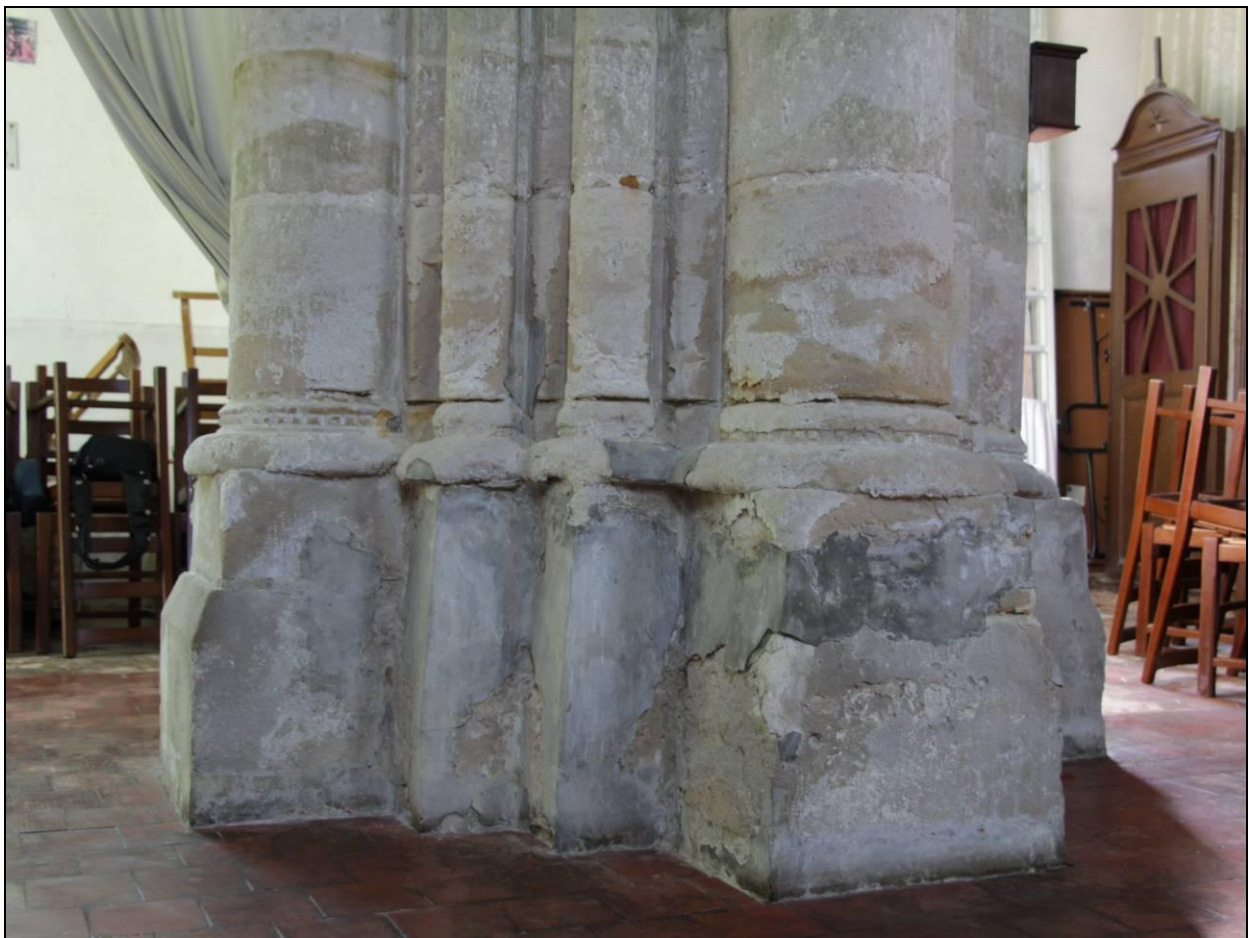
Base des piles Sud entre nef et collatéral : ragréages au ciment, blocs de pierre altérés.

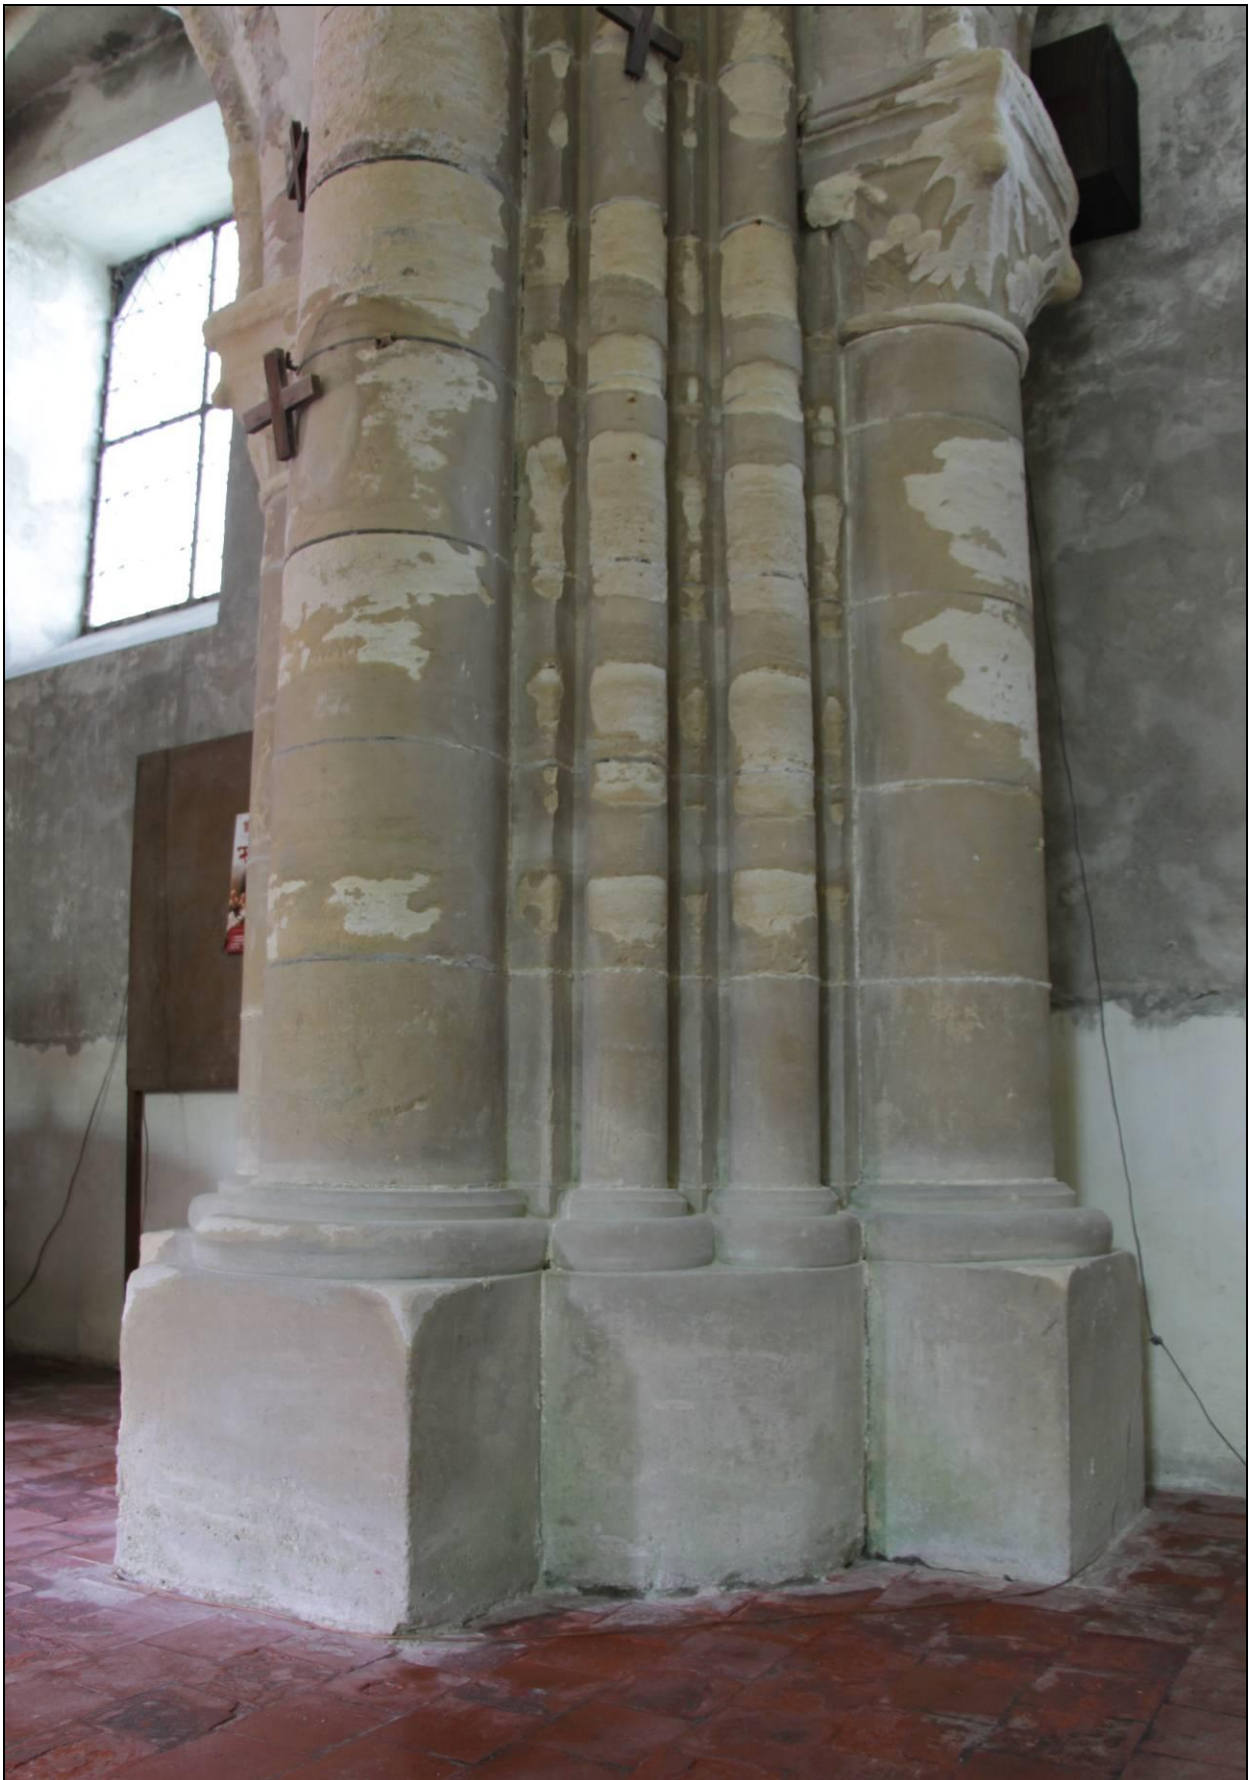
Altération des blocs sur fûts des piles Nord.

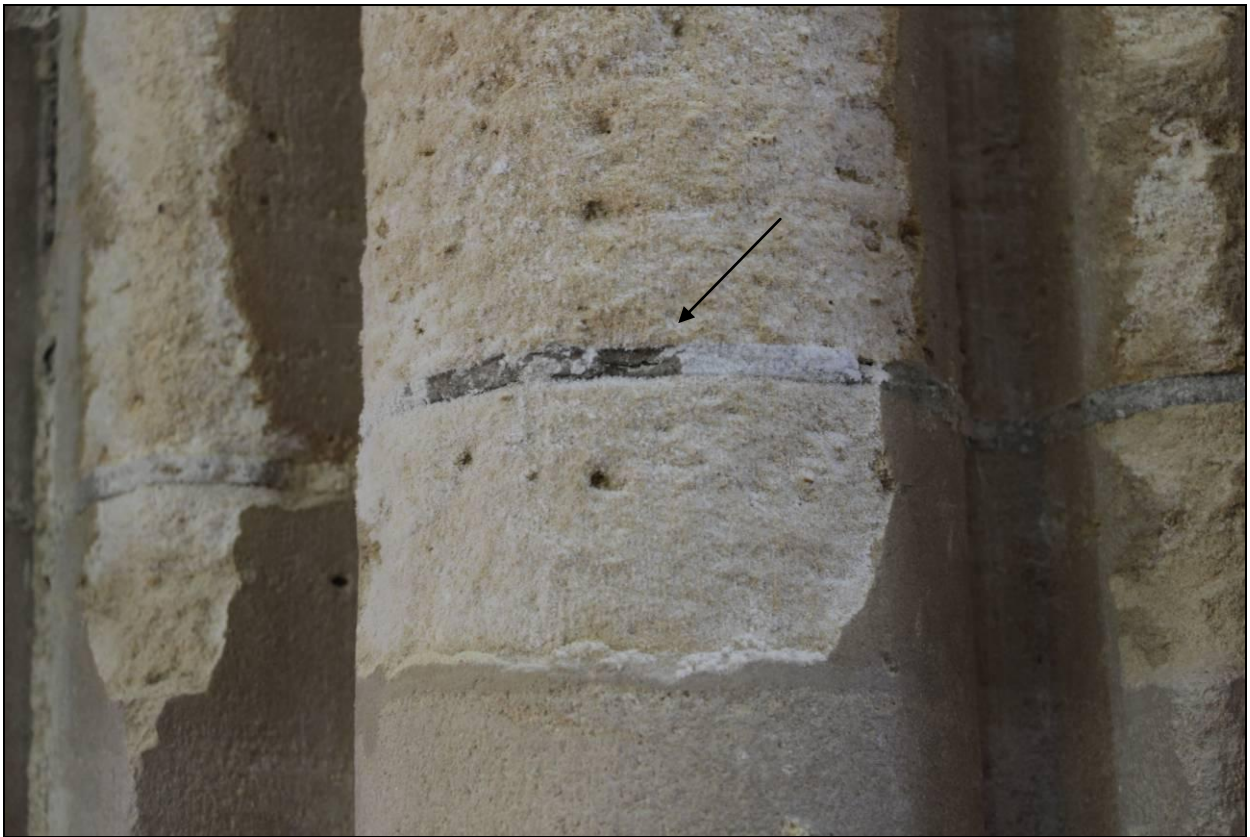
Détail d'une pile Nord : joint en ciment, parement désquamé

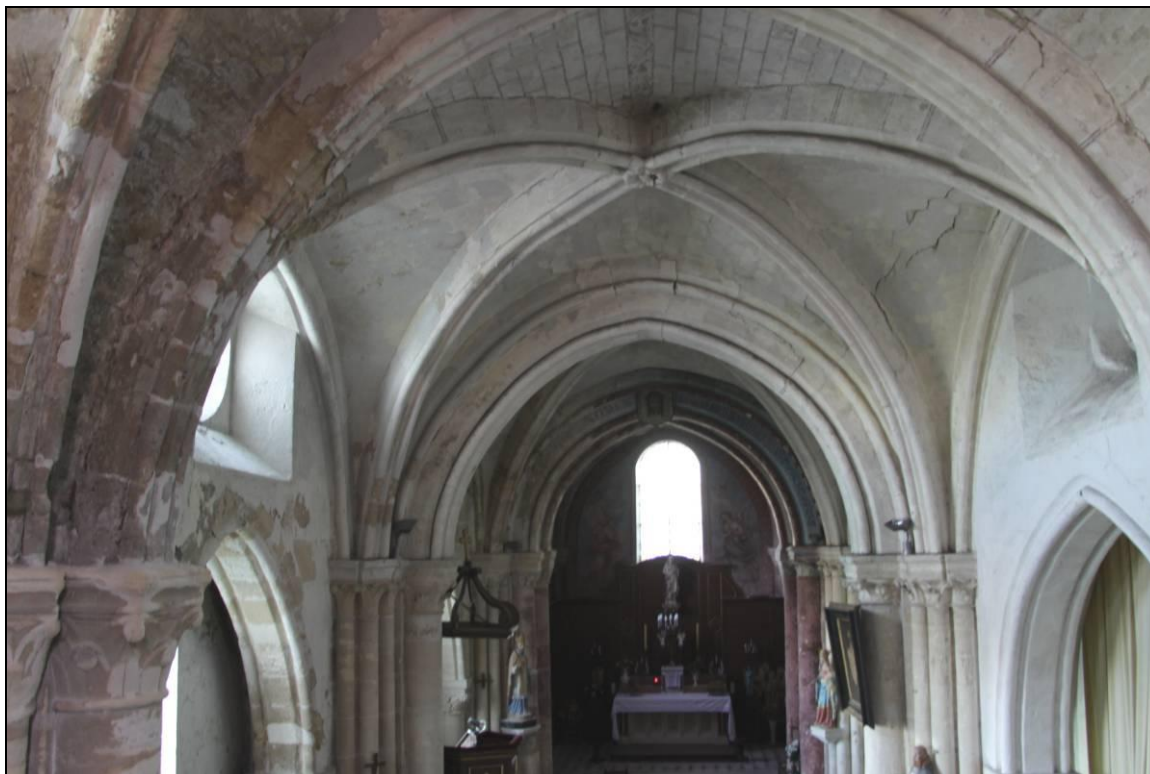
Voûtes de la nef

Les voûtains présentent un réseau de fissures dans les reins de voûtes et le long des arcs formerets (fissures de Sabouret). Ces fissurations sont liées au dévers des murs gouttereaux, lequel est lié à la poussée des voûtes d'ogives, contrée seulement par des contreforts. Les parements des voûtes ont été altérés par les infiltrations qui se sont produites par les têtes de contreforts.

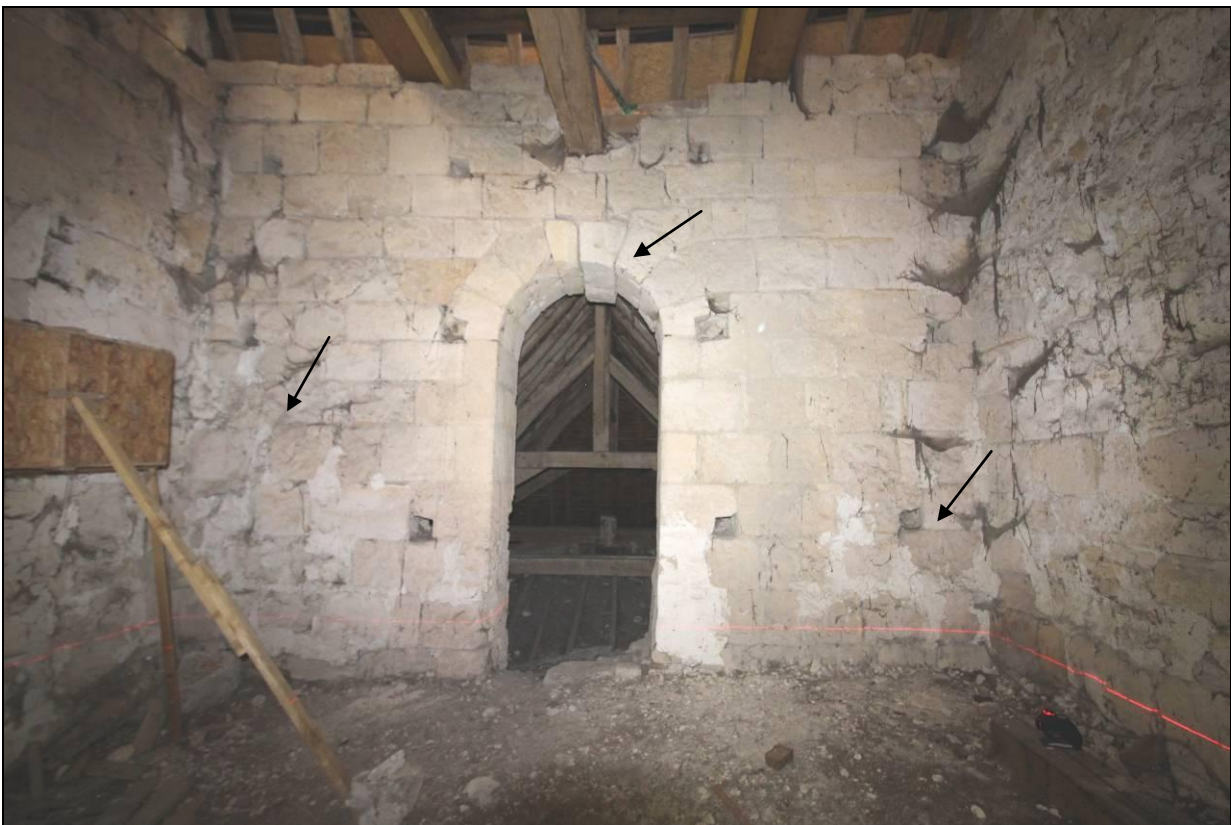
Les parements en pierre de taille sont très altérés par endroits.

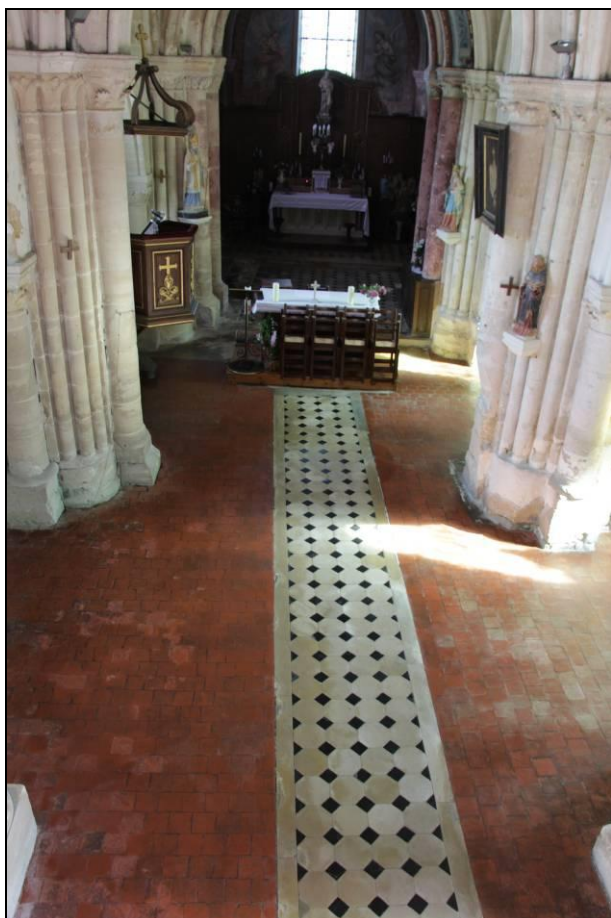
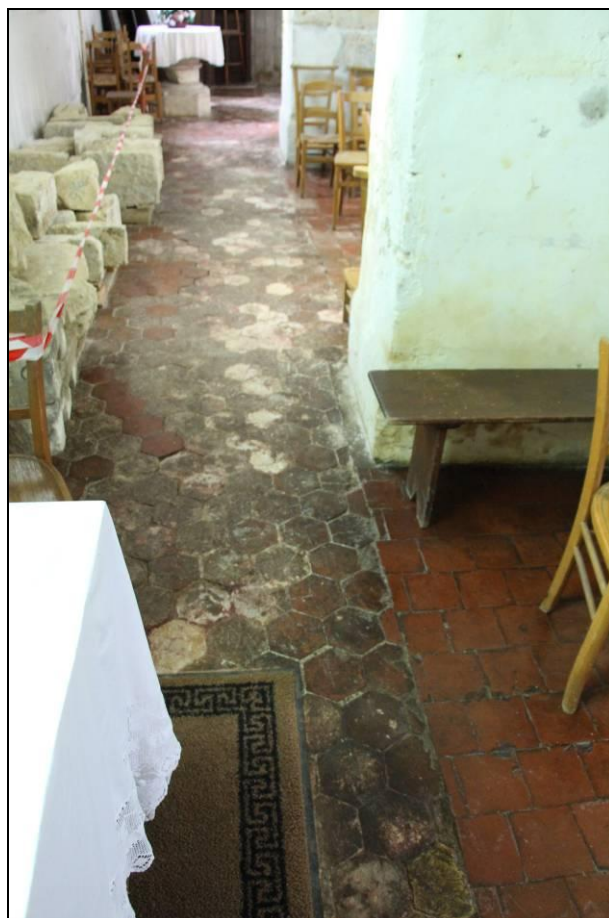
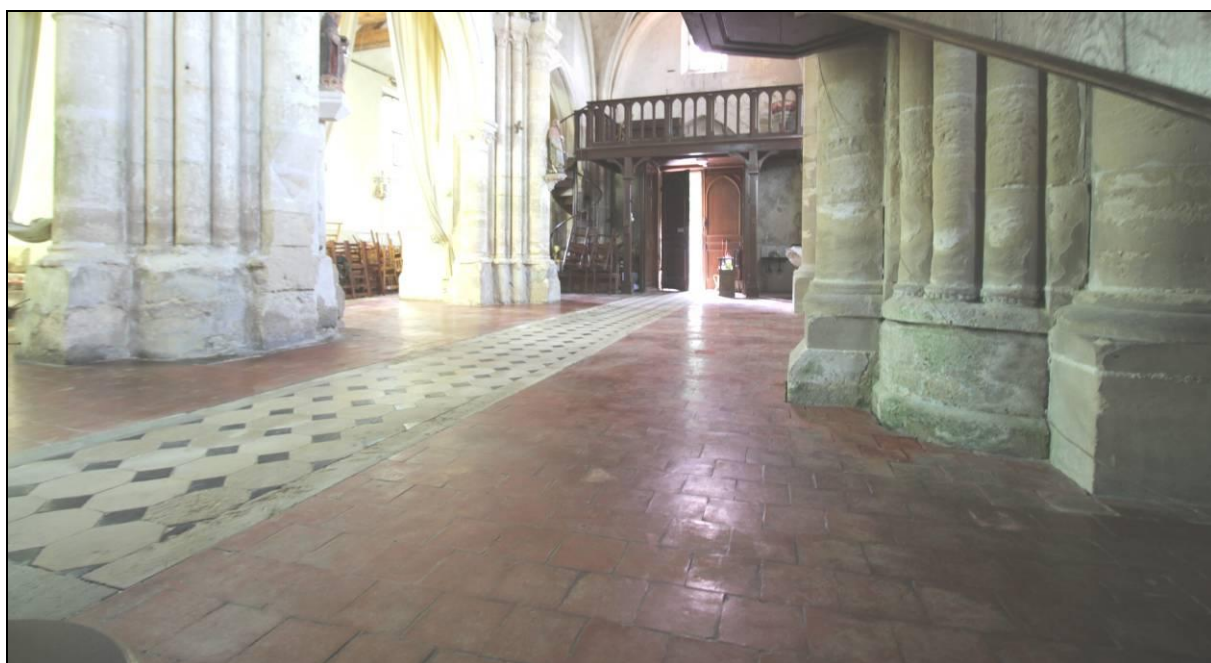
Sols de la nef

Les tomettes sont altérées, délitées sur le dessus, notamment dans le collatéral.

Les parties dallées en pierre calcaire avec cabochons noirs (allée centrale de la nef, chœur, estrade de l'autel secondaire) présentent des éléments altérés.

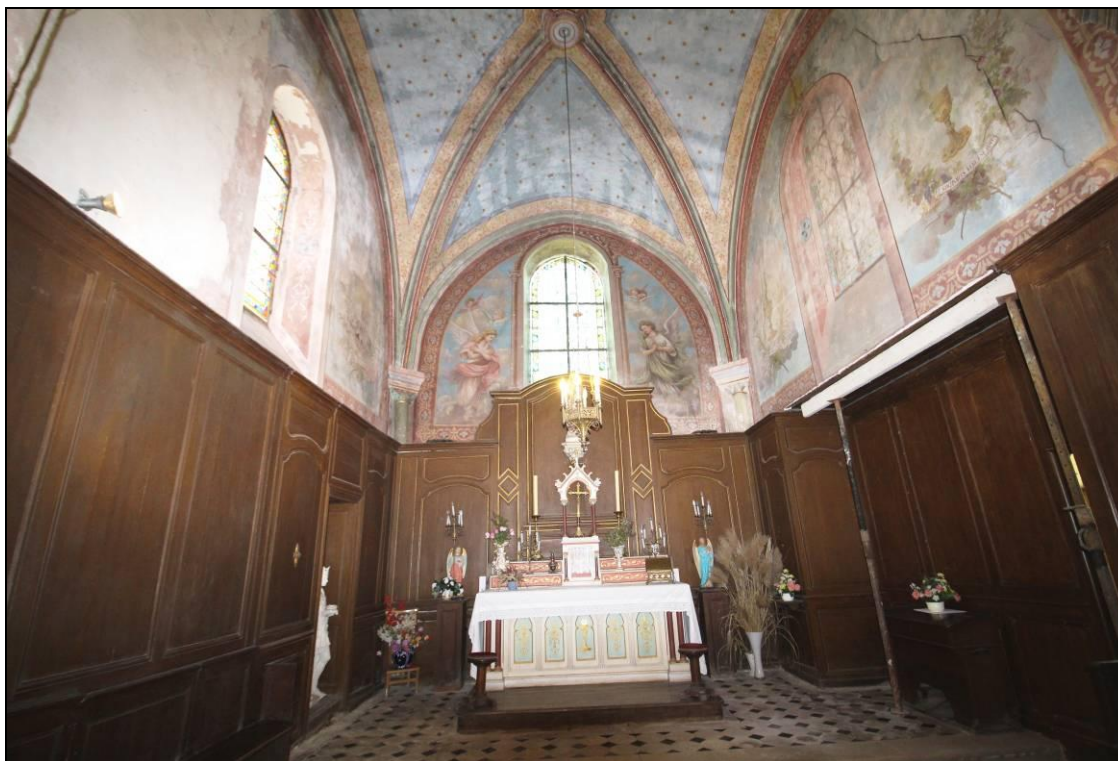
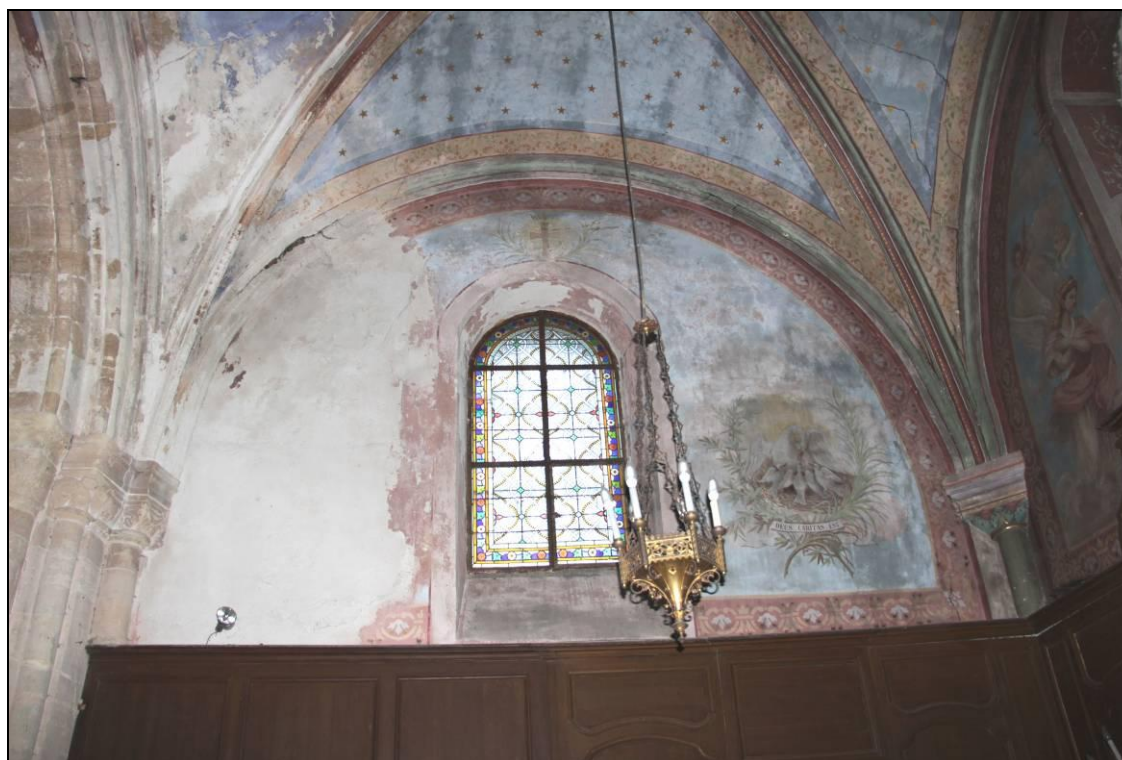
Les peintures du chœur ont été endommagées par un dégât des eaux, dans l'angle Nord-Ouest, la couche picturale a disparu dans cette zone. Sur le reste des surfaces la couche de décor est usée, écaillée, et affectée par les fissures du support en plâtre, sur mur Est et sur voûtains. Cf photos pages 52 à 57.
