**COMMUNE DE VALLANGOUJARD (95)
EGLISE SAINT-MARTIN (MHC)**

ETUDE DE DIAGNOSTIC ARCHITECTURAL

Mars 2020

Claire GUIORGADZÉ, architecte du patrimoine
114, rue de Charenton, 75012 PARIS – tel 01 46 28 14 53 – 06 79 88 31 01
claire.guiorg@architectes.org

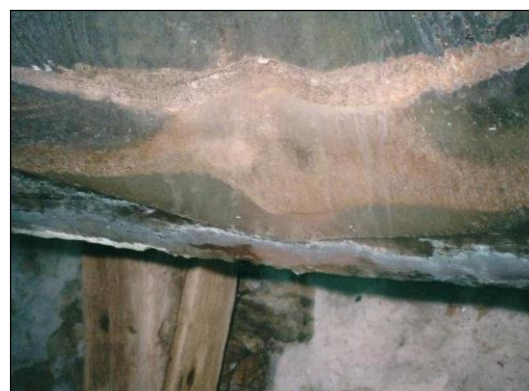
Régis Singer a mesuré une épaisseur nominale du bronze de 60 mm, et aux deux points de frappe des épaisseurs de 46 et 49 mm, soit une usure de 18 et 23%. Il rappelle dans son rapport de visite que 10% est considéré comme le seuil au-delà duquel il existe un risque de fêlure, et qu'il ne rencontre pratiquement pas de cloche usée au-delà de 25% encore en service. Le taux d'usure de la cloche Martinne est donc critique. Ce constat est fait après seulement huit ans de sonnerie électrique : 1991-1999 ⁹.

Usure de la cloche aux points de frappe.
Photo extraite du dossier Mairie, 2000.

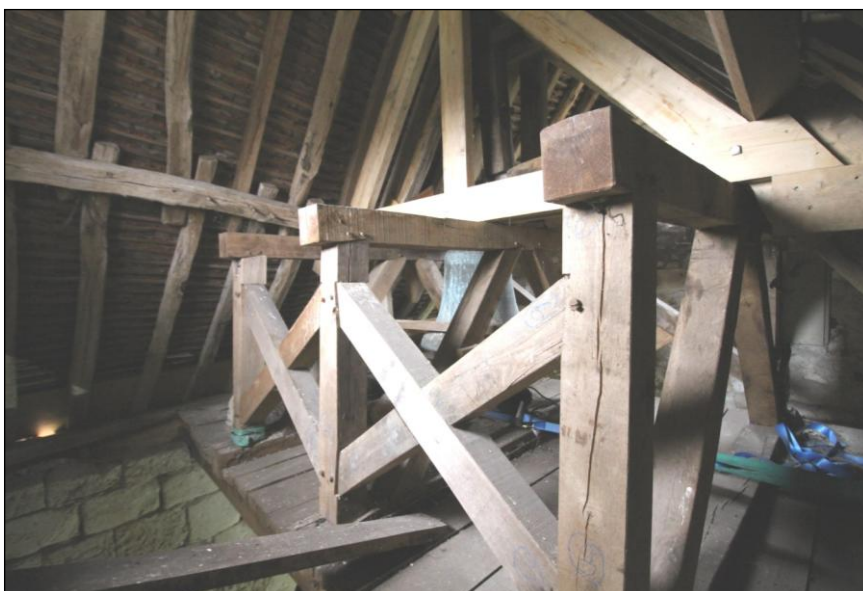
Les sommiers ont été posés sur les arases, dans des empochements d'environ 15 cm. Un problème est alors apparu : à la même altitude où devaient venir les semelles du beffroi sur ces sommiers, passait perpendiculairement l'entrait principal de la ferme du toit. C'est ce qui semble expliquer la décision prise par les techniciens de sectionner l'entrait, décision manifestement prise au cours de la mise en place du beffroi neuf et non délibérée au stade de la conception de l'ouvrage. Ce choix malheureux, cette erreur manifeste, sera la cause directe de l'affaissement du toit dans les années suivantes.

Le côté Ouest du comble. Les semelles des fermes du beffroi se trouvent à l'altitude de l'entrait principal de la ferme du toit, qui a été tronçonné.

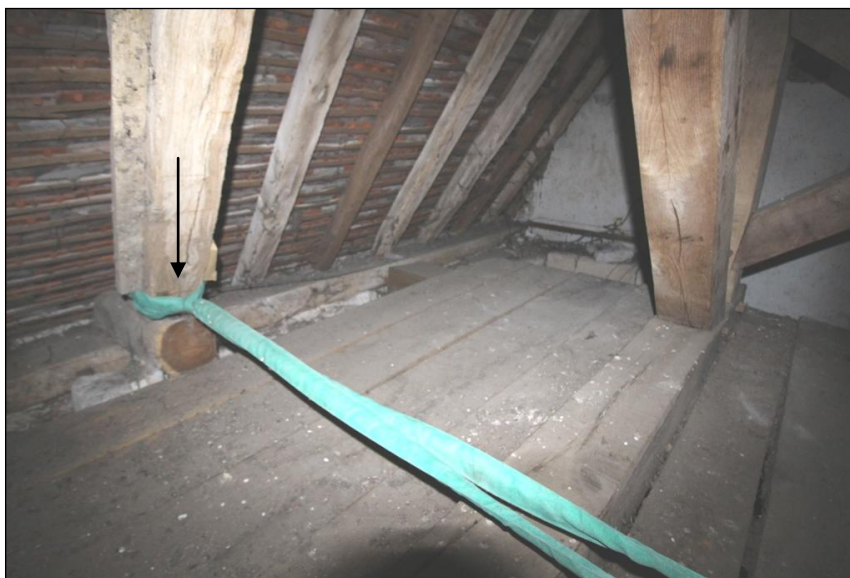
Cette photo extraite du rapport établi par M. Bellon, architecte des bâtiments de France, en novembre 2017 (document n°20) montre le deuxième about de l'entrait sectionné, côté Est. Cette pièce n'est plus en place aujourd'hui.

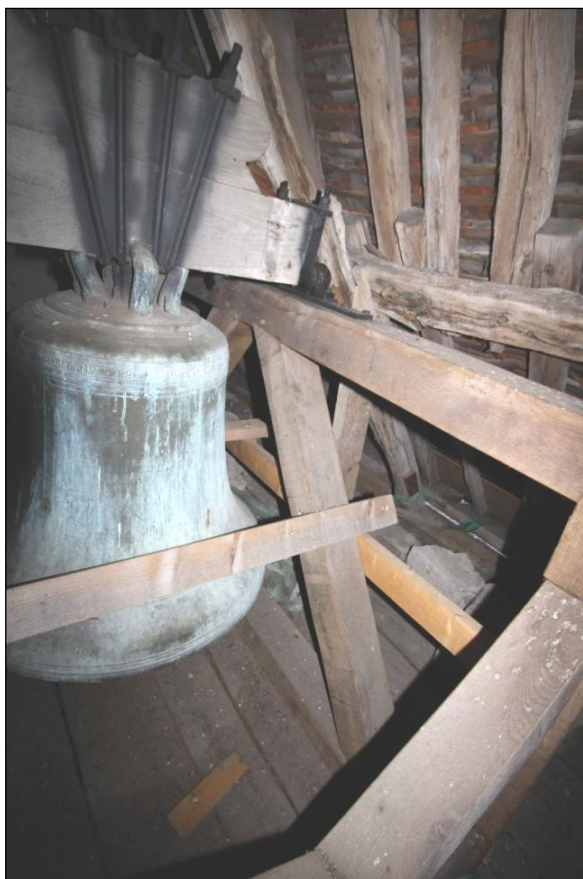
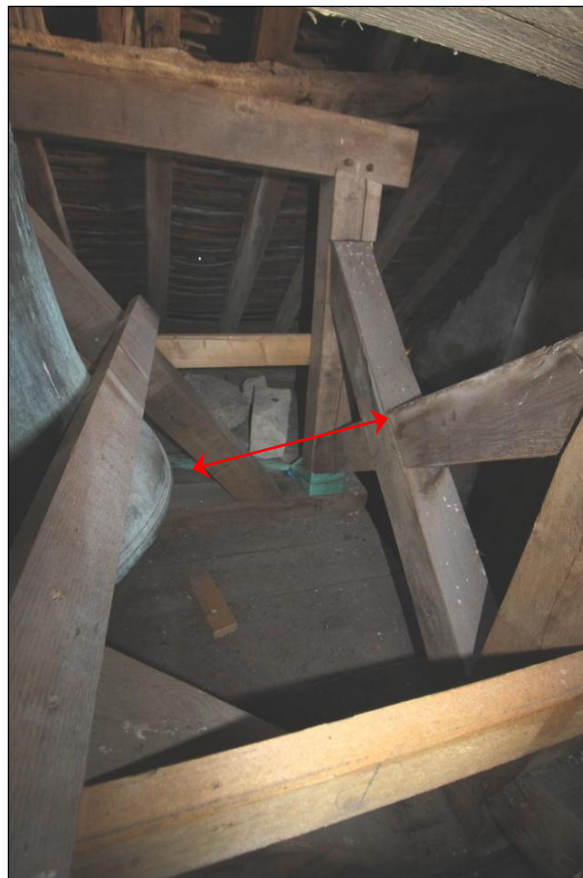
Cependant, même après la restauration des cloches, le beffroi ainsi positionné par rapport à la ferme du toit ne permettrait pas de les sonner à la volée ; le problème serait identique pour la deuxième cloche, à installer dans la voie Ouest.

La cloche bloquée. Photos CG 2019.

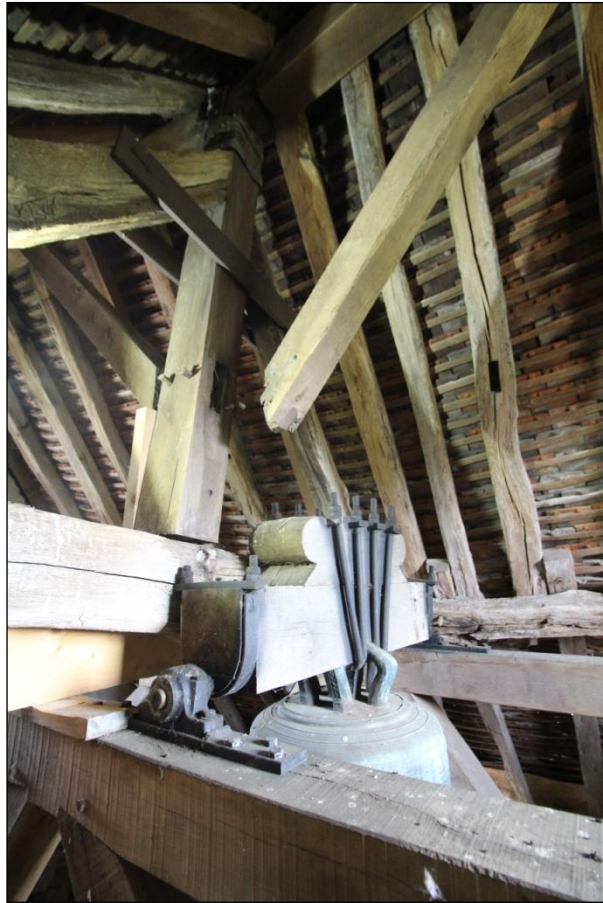
Privés de l'entrait principal formant la base du triangle, les deux arbalétriers de la ferme centrale se sont écartés en pied, avec pour corollaire l'affaissement du faitage. Les deux liens de contreventement entre poinçon et faitage se sont arrachés (photos ci-contre). L'arbalétrier Est s'est affaissé, entraînant le versant, qui s'est creusé en son milieu. A un point maximum de flexion, l'arbalétrier a fini par se casser au niveau de l'assemblage à tenon-mortaise avec l'entrait retroussé ; la panne intermédiaire a cédé au même endroit. La panne sablière s'est déportée vers l'extérieur de près de 70 cm au total. La corniche à modillons a été poussée au vide, entraînant avec elle les blocs des trois assises en-dessous, formant le parement extérieur. Le mur s'est ouvert « en portefeuille », le parement intérieur, aussi en pierre de taille, restant à sa place. Des blocs du parement extérieur ont basculé sur le faitage du chœur (photos pages 85 à 89, coupes page 79) ³¹.

Arbalétrier cassé, panne intermédiaire cassée. Lien arraché.

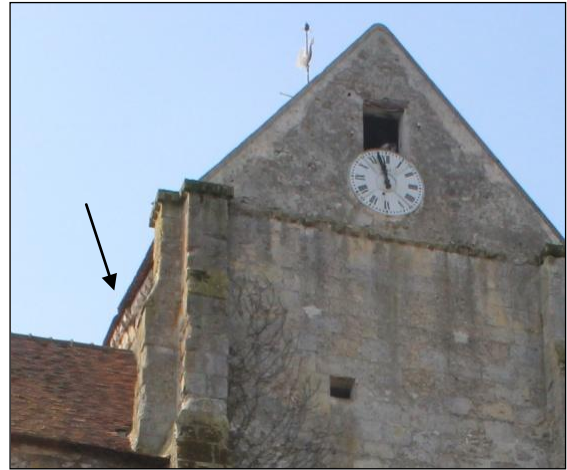
Détail d'une photo de mars 2014 : le parement a commencé à déverser.

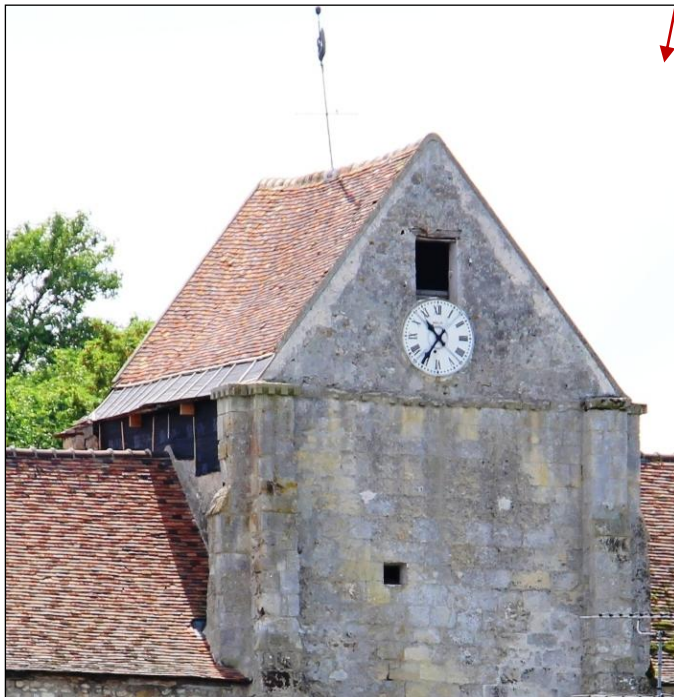
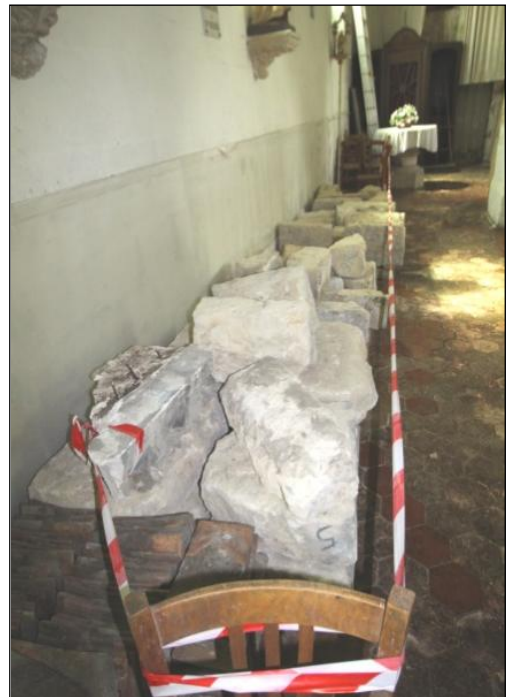
Détail: affaissement du faitage et du versant en leur milieu, parement pierre et égout tuiles déposés | Blocs stockés dans l'église.

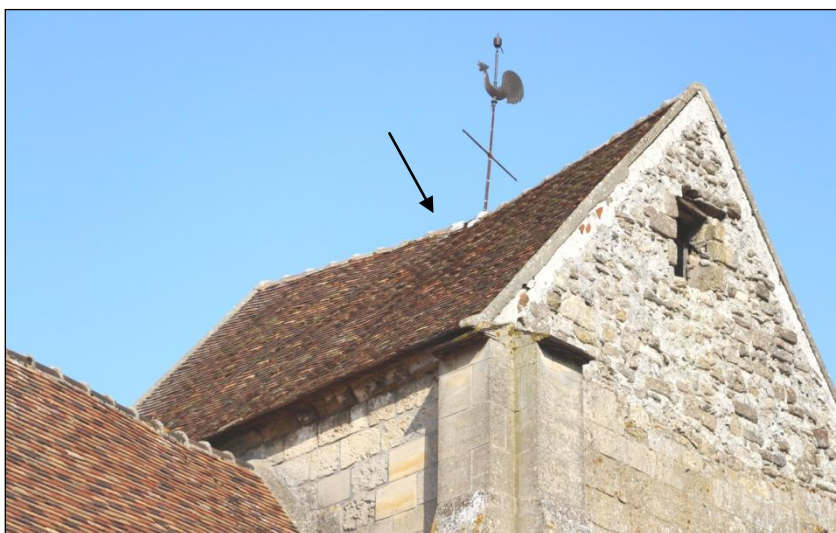
Vu du côté Sud-Ouest : faitage en V. Le mât portant croix, coq et paratonnerre penche vers l'Est, comme la ferme et le faitage. Photo CG août 2018.

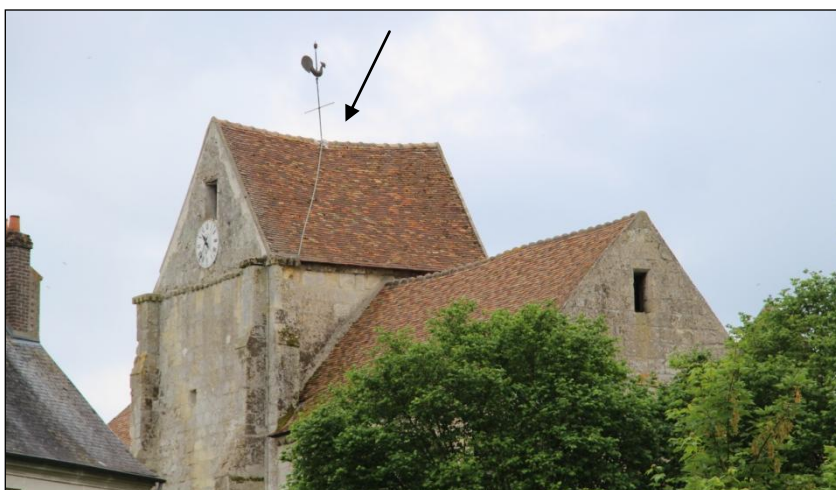
Affaissement du faitage, vu du côté Nord-Ouest. Photo CG 2018.

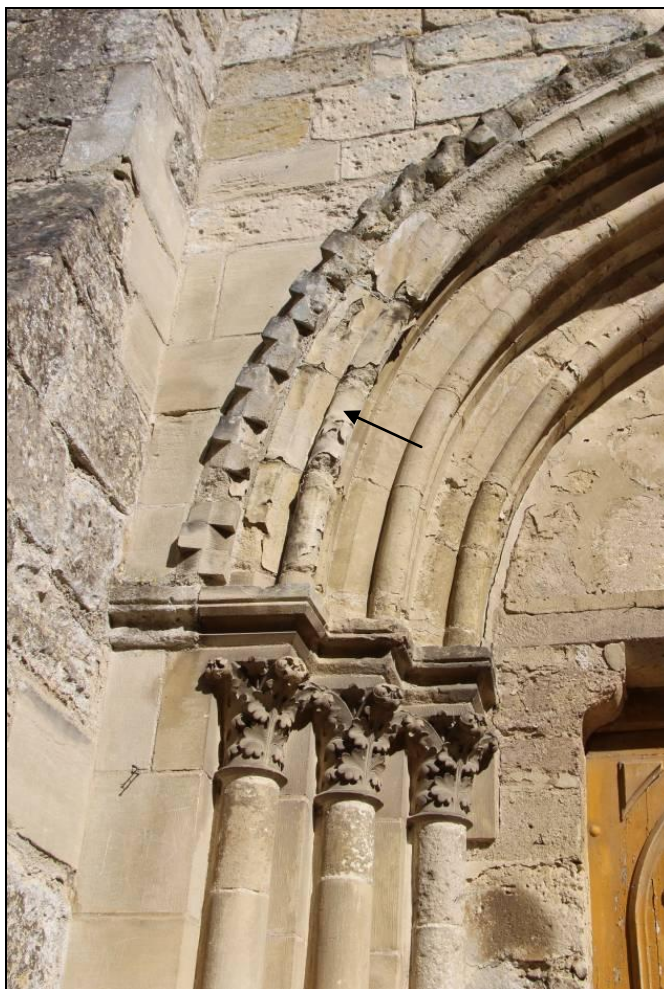
Partie gauche du portail

- en partie gauche du portail, sur voussures externes et cordon de modillons : les blocs remplacés vers 1900 sont aujourd'hui très abîmés,
- sur colonnettes de gauche, compris leurs bases et chapiteaux, les blocs remplacés en 1933 sont en bon état,
- la tête du contrefort Nord et le sommet de la tourelle d'escalier, ont également été rebâties en pierre neuve (photo page 33).

Sur certaines zones, repérées sur les élévations, les parements en pierre de taille médiévaux sont très abîmés.

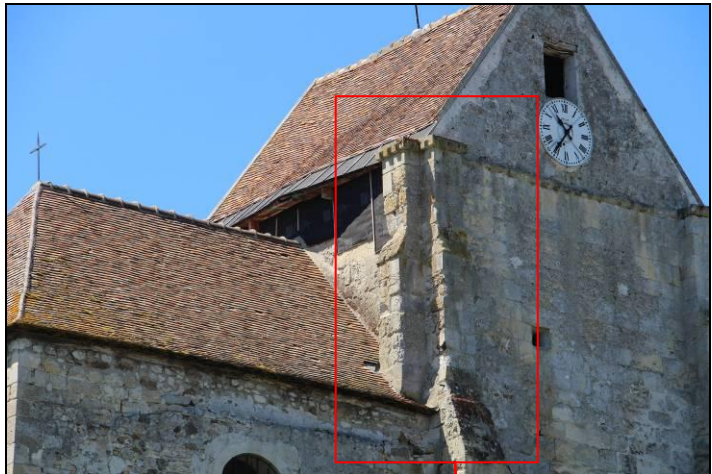
Dans l'angle du contrefort entre chœur et clocher, ciment à purger.

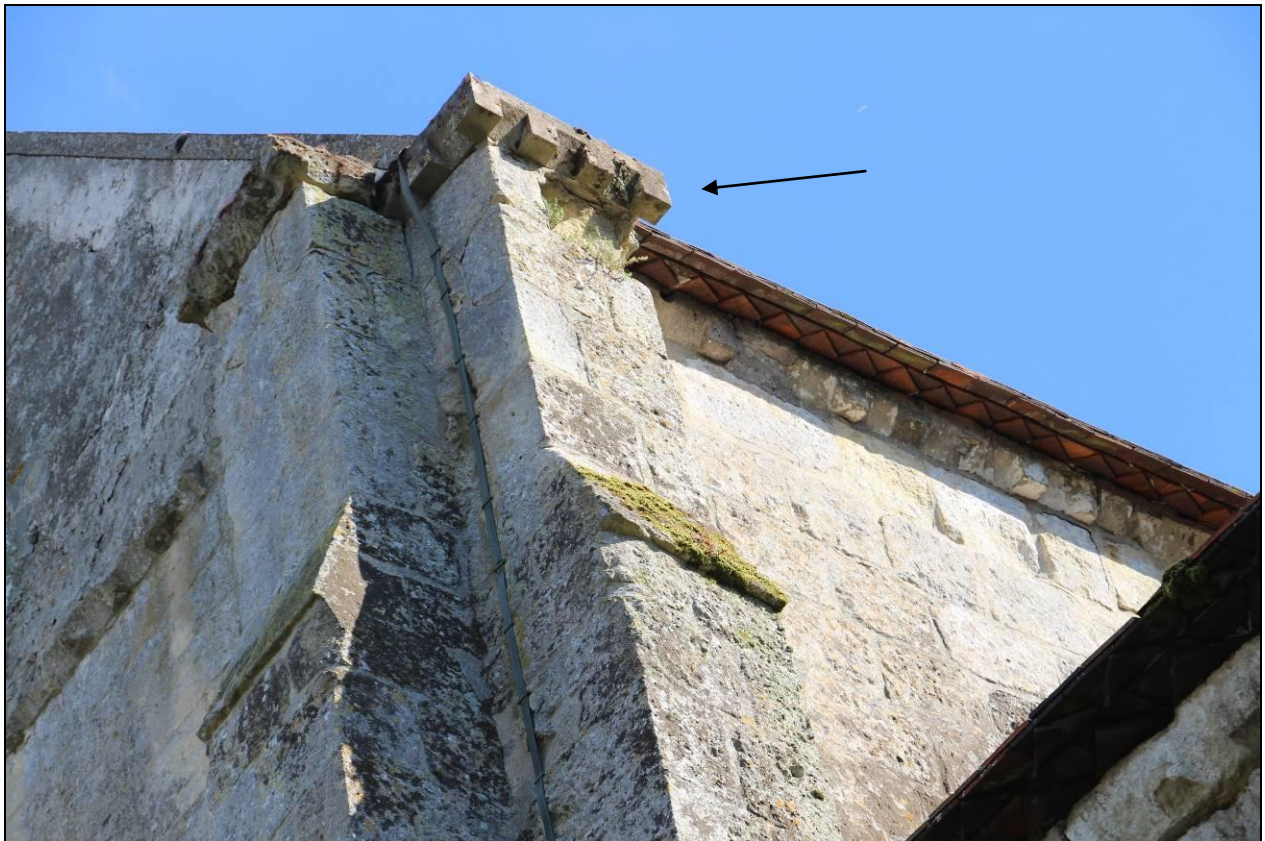
Corniche sommitale du clocher, angle Nord-Ouest.

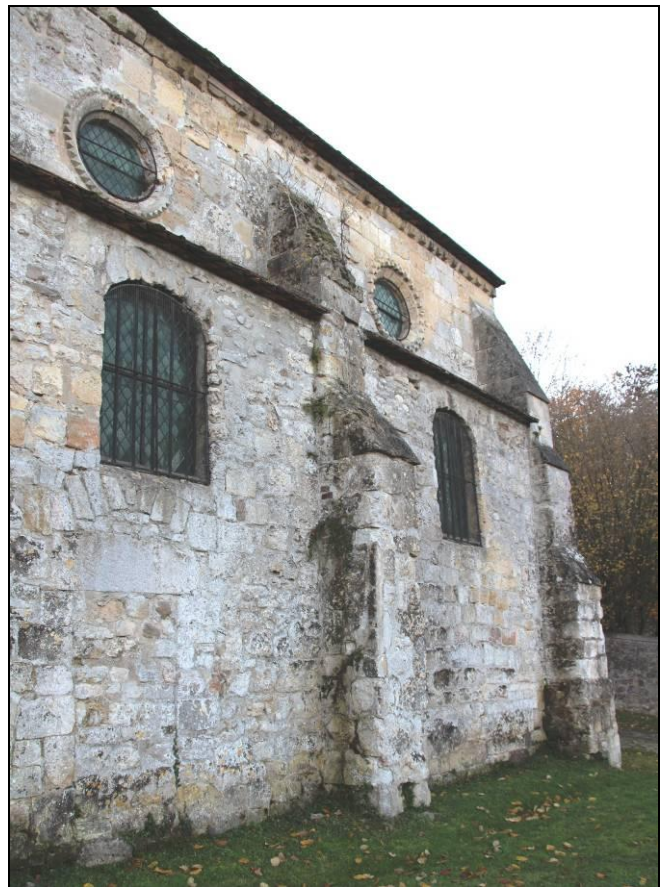
Au niveau inférieur, sur murs en moellons entre les contreforts : joints altérés.

En partie haute, sur parements en pierre de taille, ébrasements extérieurs des oculi avec cordon de modillons : des blocs et des joints très altérés.

La corniche comporte des parties anciennes très usées, des parties remplacées en pierre neuve au XXe siècle et des parties ragrées au mortier.

La tête du contrefort Ouest a été rebâtie en pierre de taille au cours du XXe siècle, celle du contrefort du milieu, entre travées 2 et 3, est ragrée au ciment et très dégradée, la végétation s'y développe.

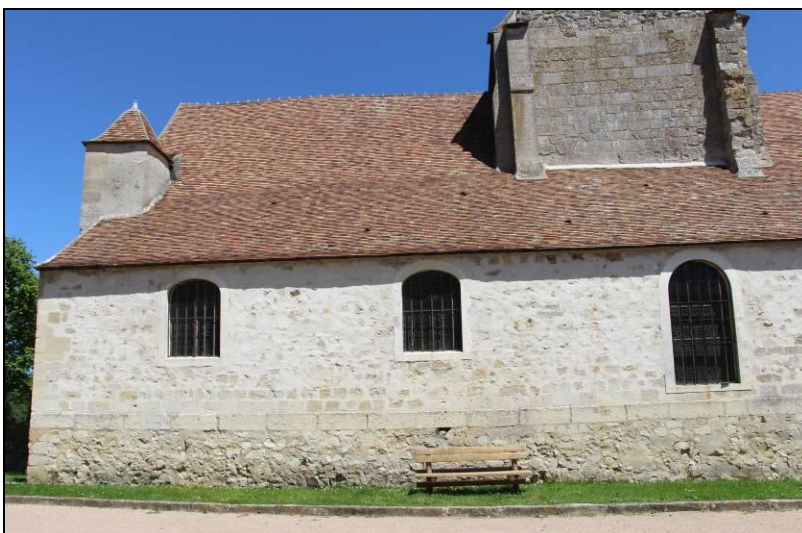
Le parement extérieur en maçonnerie de gros moellons est en assez bon état.

Sur le soubassement : une partie des joints sont creusés.

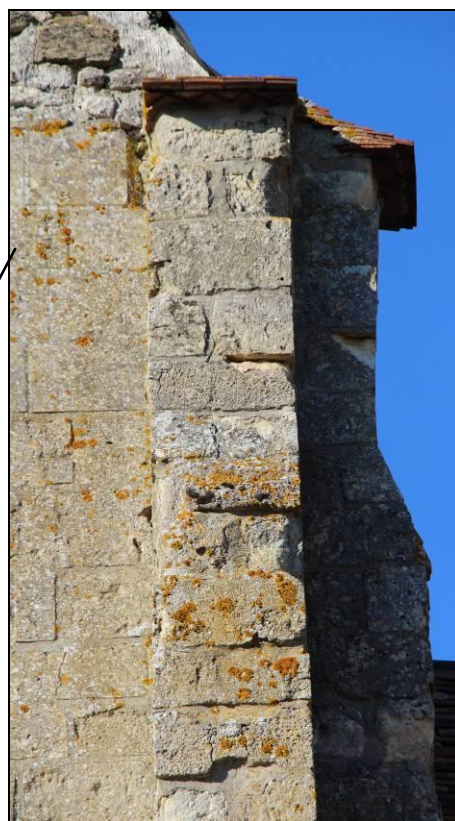
- Les contreforts de l'angle Sud-Ouest ont été entièrement rebâties en pierre neuve au cours du XXe siècle. Ceux de l'angle Sud-Est n'ont pas été rebâties, ce qui leur confère plus d'intérêt archéologique, mais certains blocs très altérés ont perdu leur parement sur 5 ou 6 cm d'épaisseur.

Détail face Sud du clocher, angle Sud-Est.

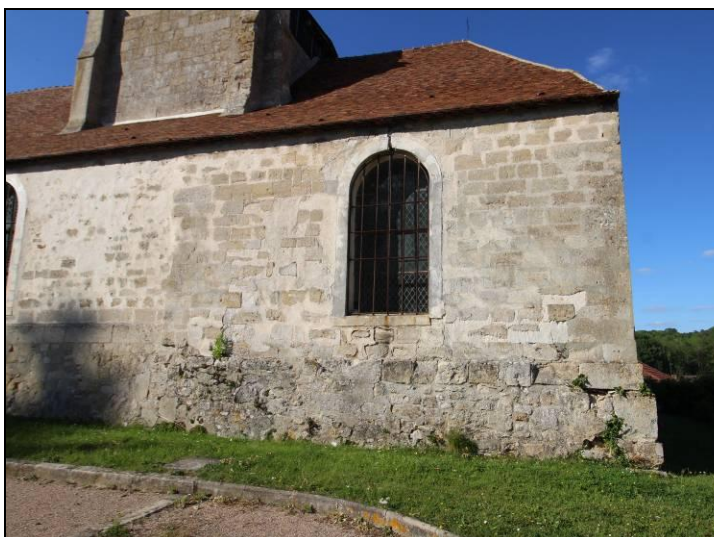
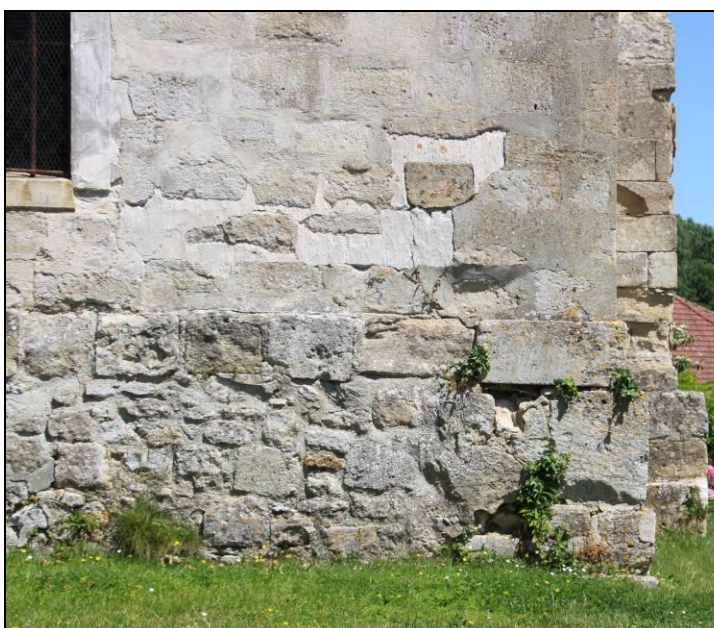
Le niveau de sol a été abaissé. On remarque un léger affaissement de l'angle Sud-Est de l'édifice, qui a entraîné des fissurations : un réseau de fissures verticales et diagonales que l'on retrouve à l'intérieur. Une fissure traverse notamment la baie.

Le soubassement est à rejointoyer.
Au-dessus, le parement en pierre est en assez bon état.

L'encadrement en plâtre de la fenêtre est désorganisé.

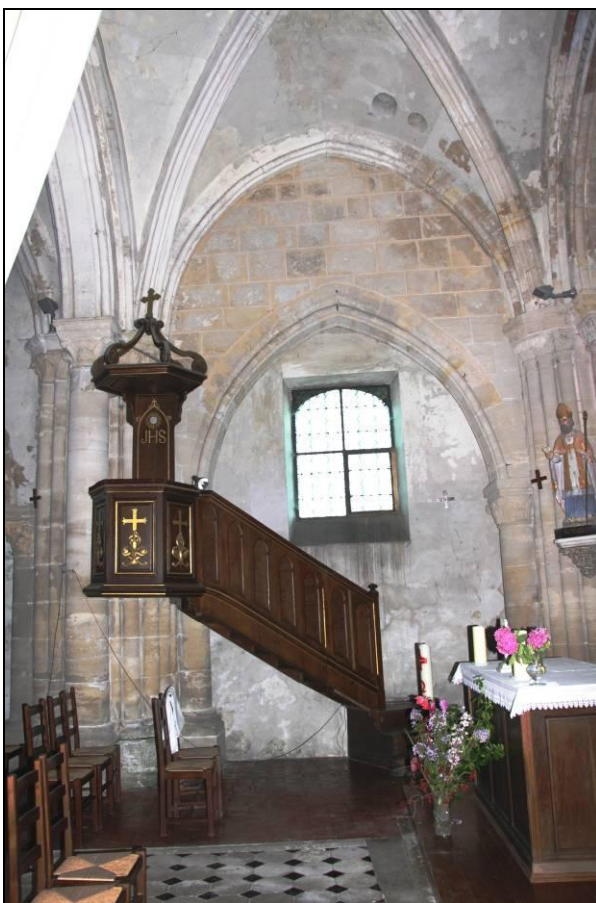
Parement intérieur de la nef, travée 1

Sur les piles, les arcs et les parements en pierre de taille au-dessus des arcs: de nombreux blocs ont été remplacés au XXe siècle, en pierre de Saint-Maximin avec un jointoiement au ciment. Le ciment a provoqué une altération rapide de la pierre. De nombreux blocs sont aujourd'hui à remplacer, et les joints sont à refaire au mortier de chaux.

Sur les murs en maçonnerie : présence d'enduits au ciment, à purger entièrement.

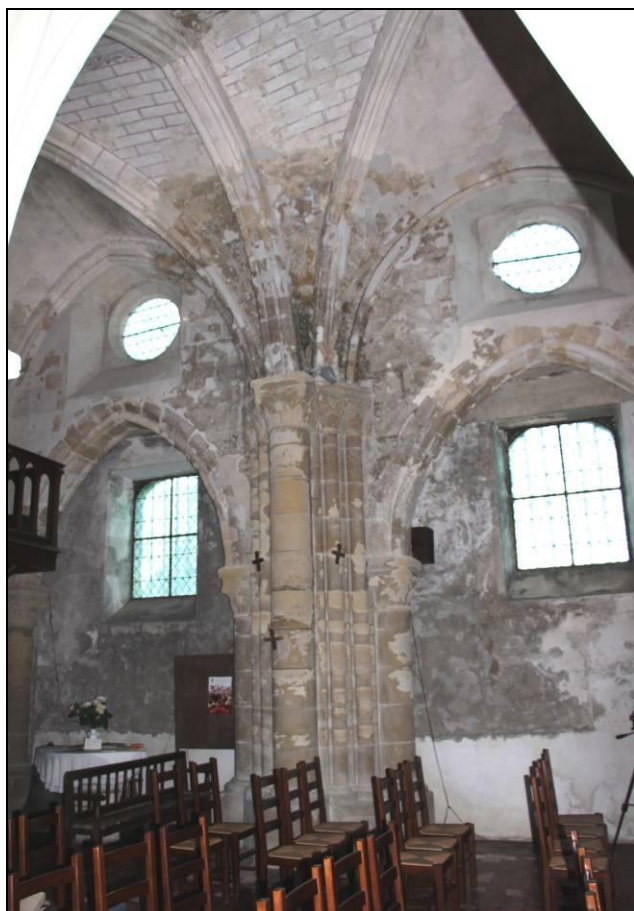
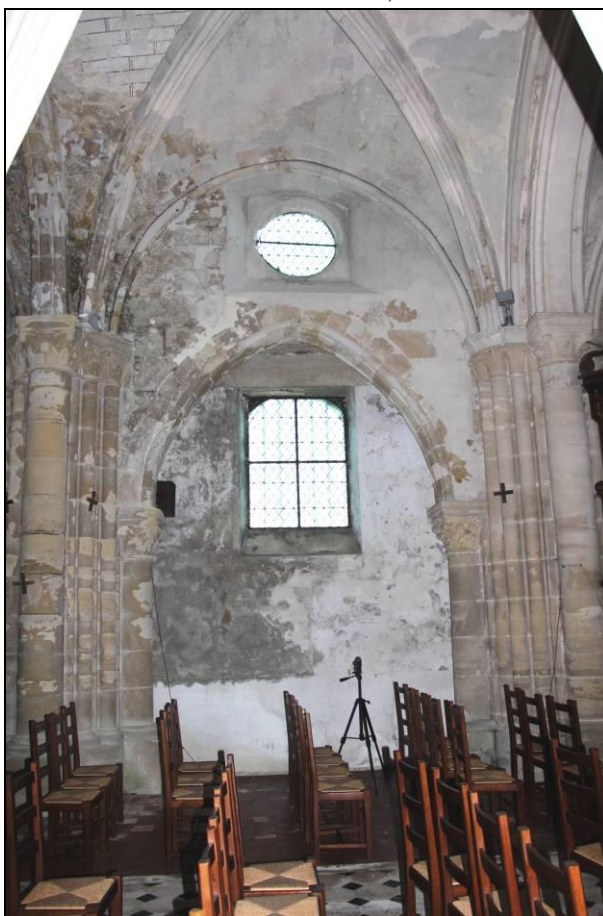
Parements intérieurs Nord de la nef, travées 2 et 3.

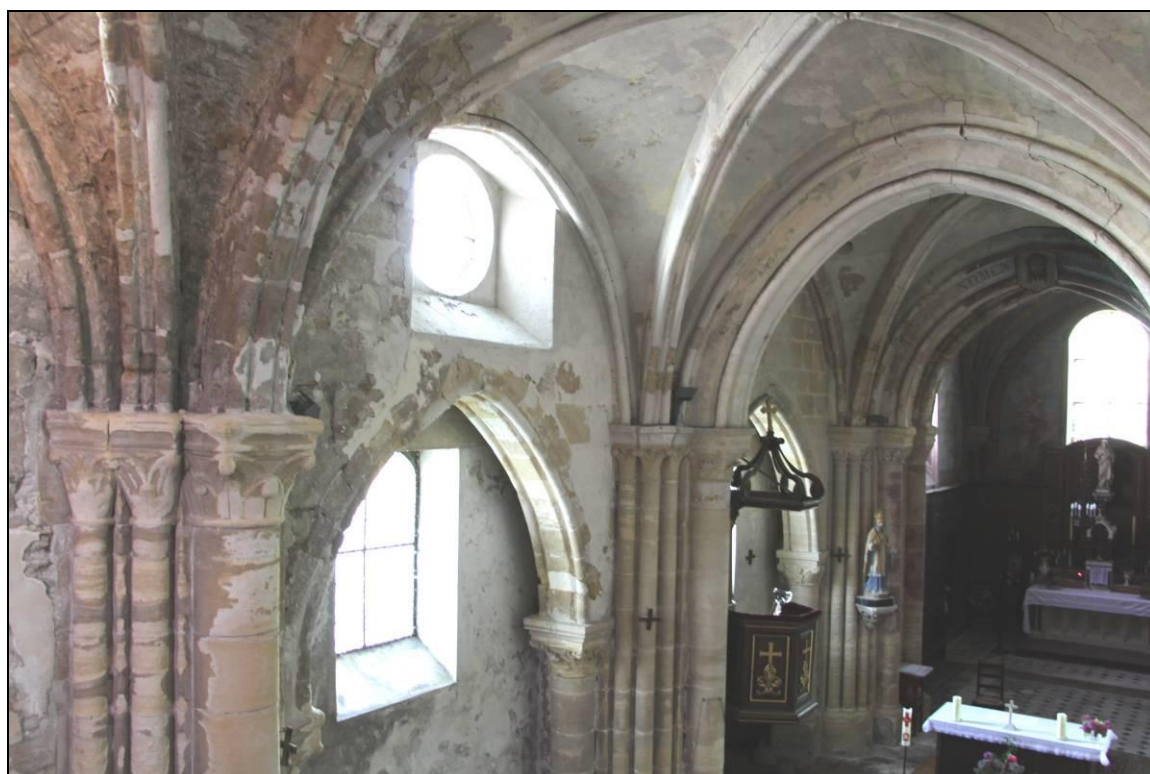
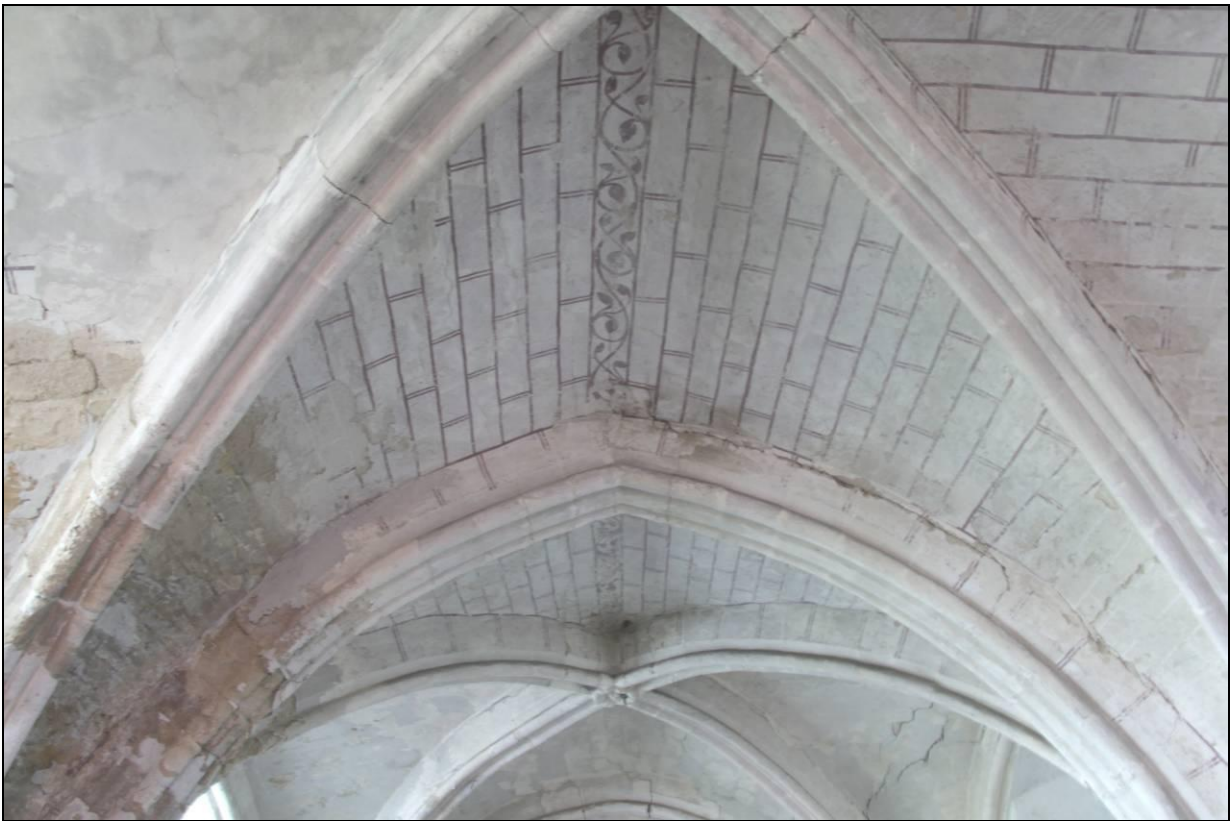
Les voûtains présentent un réseau de fissures dans les reins de voûtes et le long des arcs formerets (fissures de Sabouret). Ces fissurations sont liées au dévers des murs gouttereaux, lequel est lié à la poussée des voûtes d'ogives, contrée seulement par des contreforts. Les parements des voûtes ont été altérés par les infiltrations qui se sont produites par les têtes de contreforts.

Détail des voûtes de la nef : décor peint.

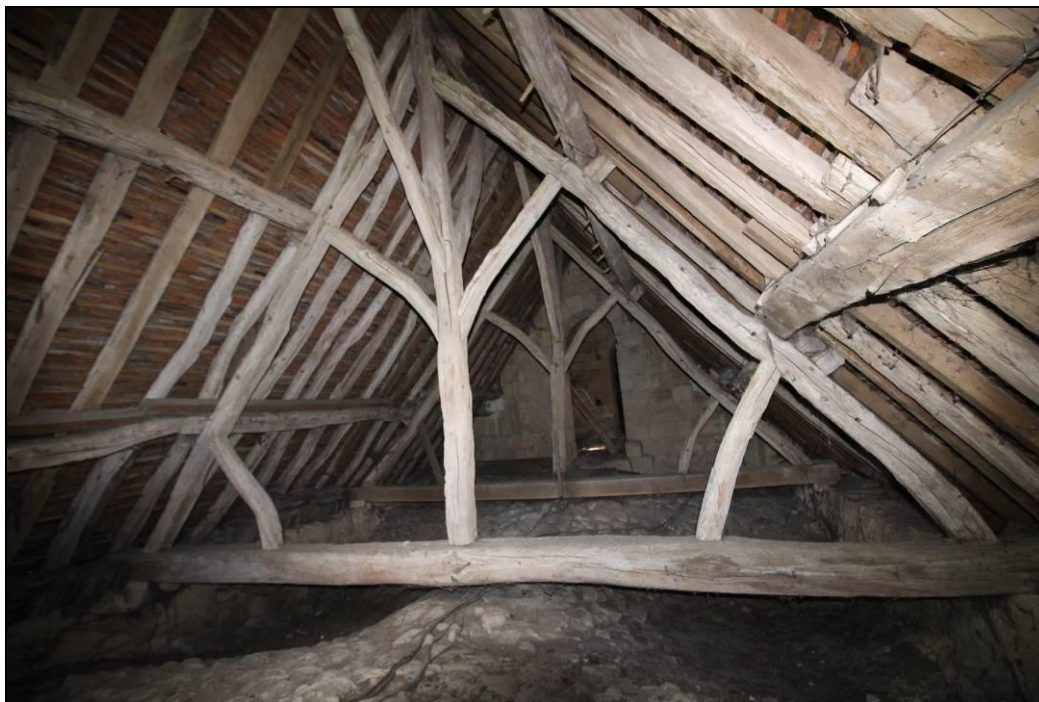
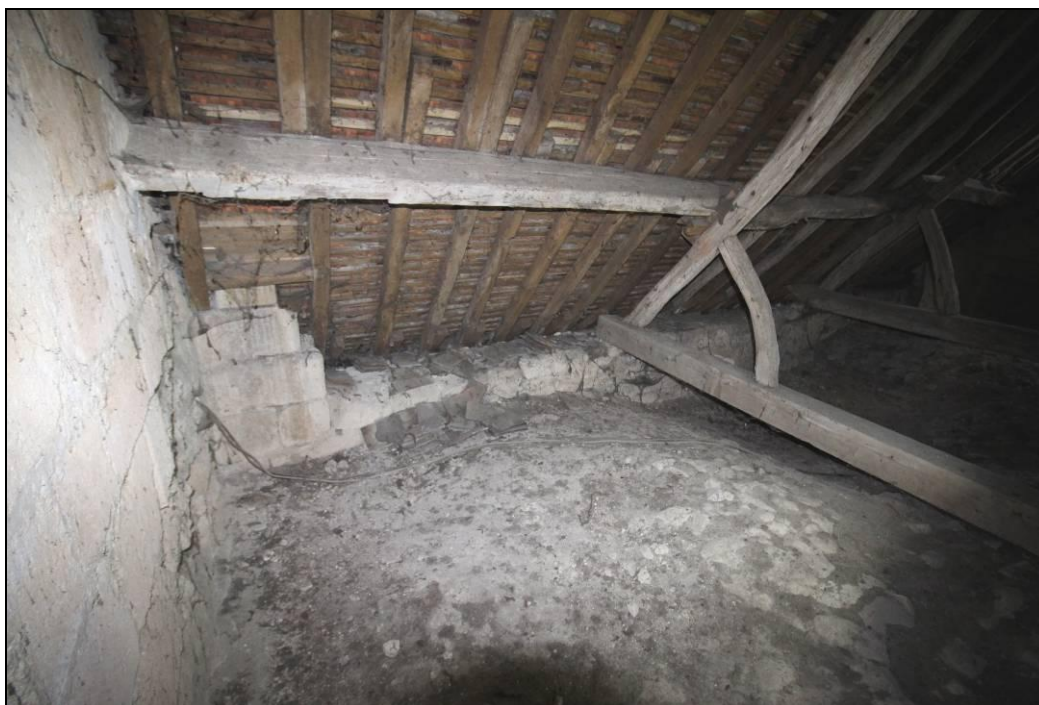
Cette charpente à pannes et à deux fermes latines, ne présente pas d'importante déformation ou lacune.

Elle a été restaurée dans les années 1980.

Charpente de la nef

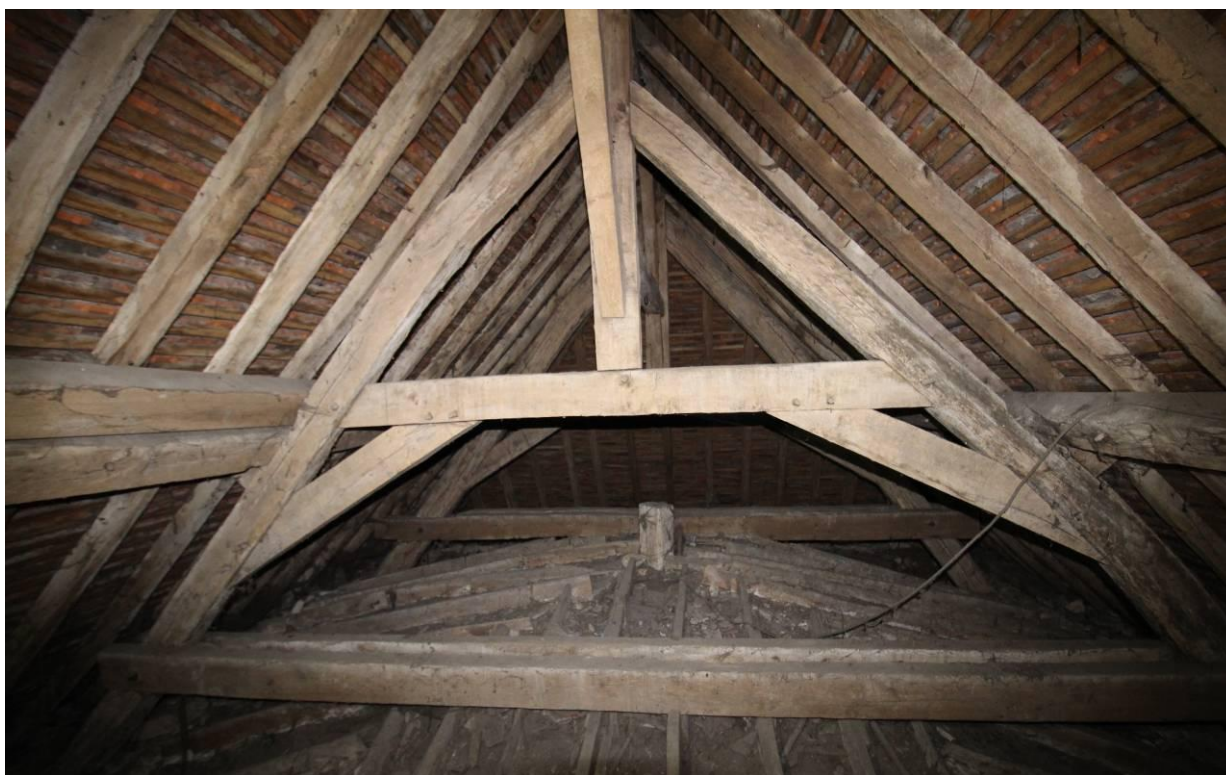
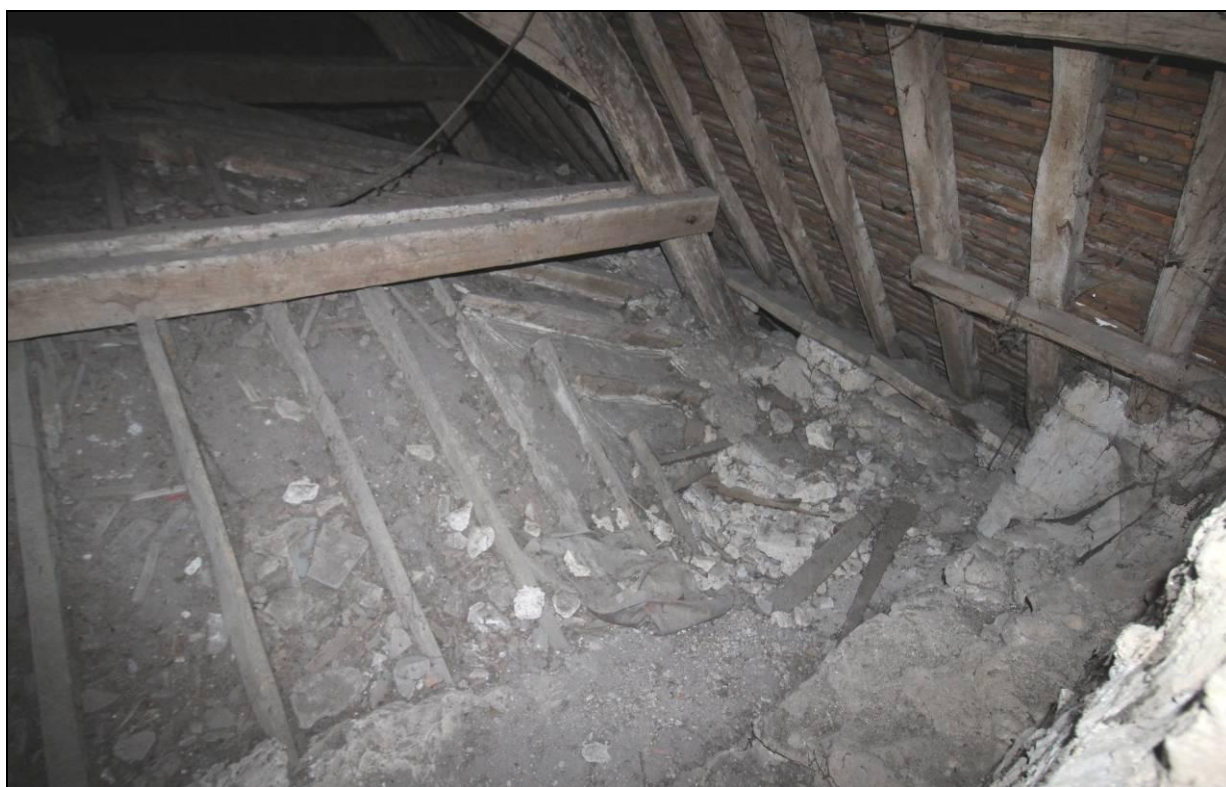
Autre charpente à pannes, avec deux fermes dont une ferme d'enrayure. Elle ne présente pas de déformation ou désordre apparent.

Charpente du chœur

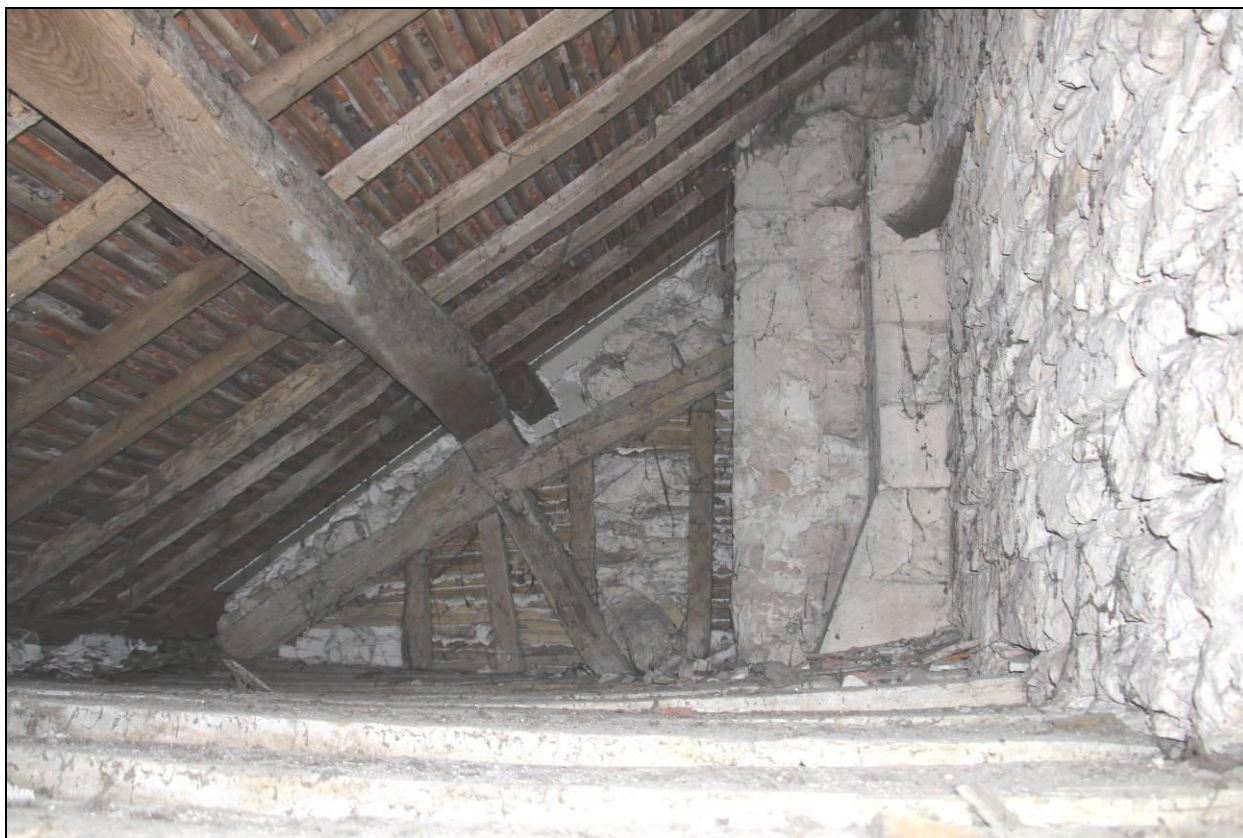
Ferme entre sacristie et collatéral

Les demi-fermes sont apparentes dans le collatéral sont de fabrication très récentes. Une autre demi-ferme, visible dans le comble de la sacristie, est nettement plus ancienne, mais parait en bon état.

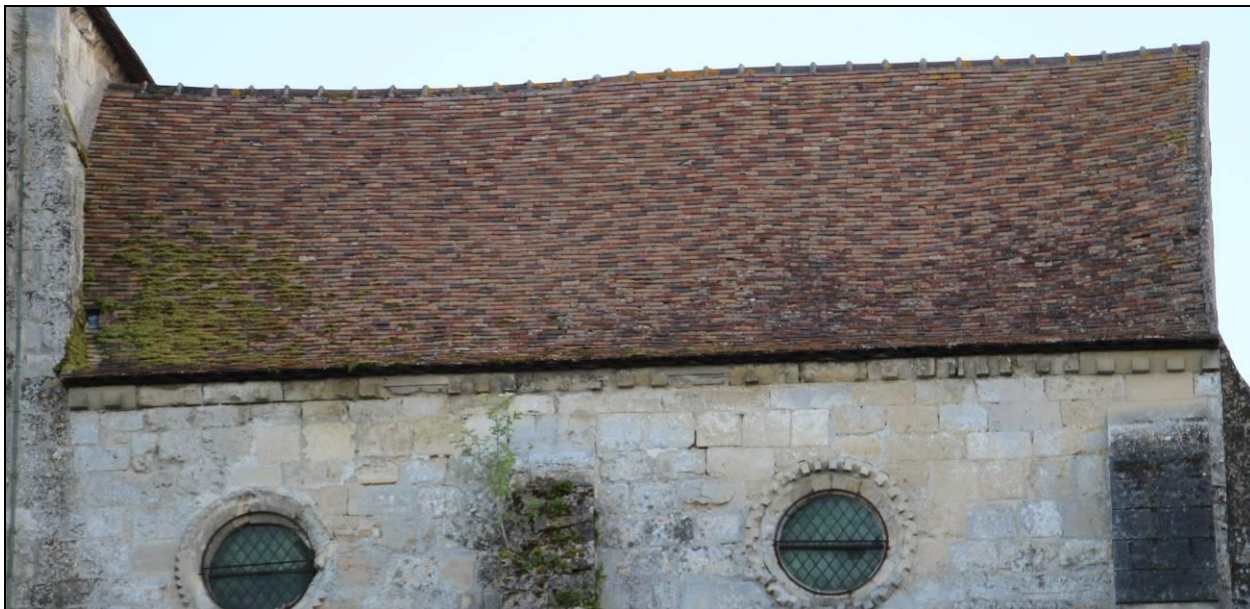
Versant Nord de la nef

Toutes les couvertures sont en tuiles plates petit moule, posées sur des liteaux.
Restaurées vers 1985, entretenues en 2012, ces couvertures sont en assez bon état.
On remarque quelques tuiles déplacées et des mousses sur le versant Nord.
